Gutachten zur Standsicherheit zweier als Naturdenkmal ausgewiesener Roßkastanien in Niedersalbach

Mit Schreiben vom 13.03.2009 wurde ich vom Landesamt für Umwelt- und Arbeitsschutz (LUA) AZ.: 5.1/7.1.5.5-Dr.Bö als Sachverständiger beauftragt, zwei als Naturdenkmal (ND) ausgewiesene Rosskastanien (D 5 01 12) in Niedersalbach auf ihre Standsicherheit hin zu untersuchen.

Die Untersuchung der beiden Bäume fand am 25.03.2009 sowie am 01.04.2009 statt.

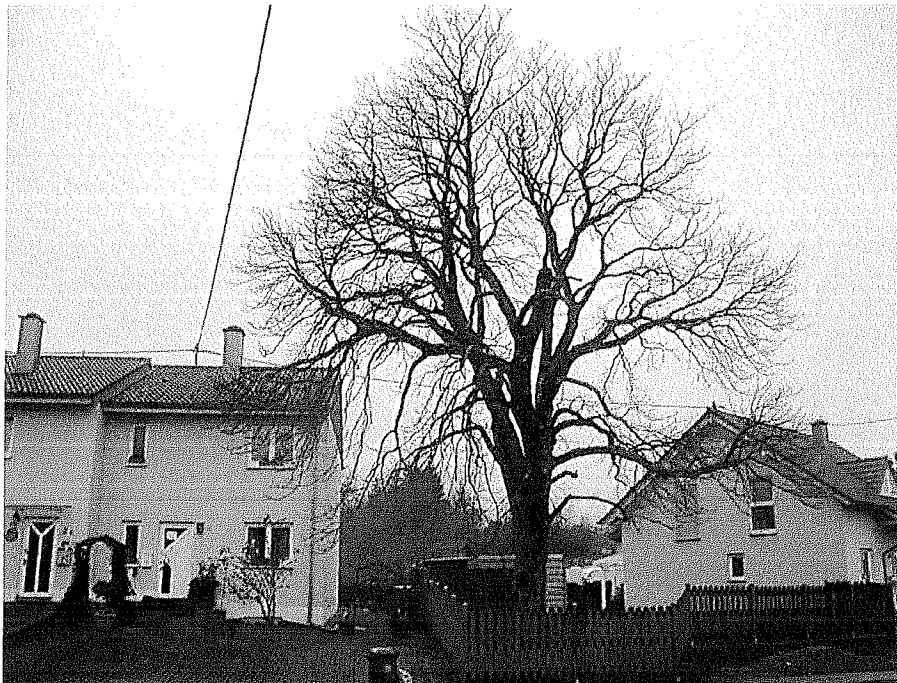
Baum 1: steht auf Anwesen 2a, die Krone überragt das Anwesen 2b teilweise

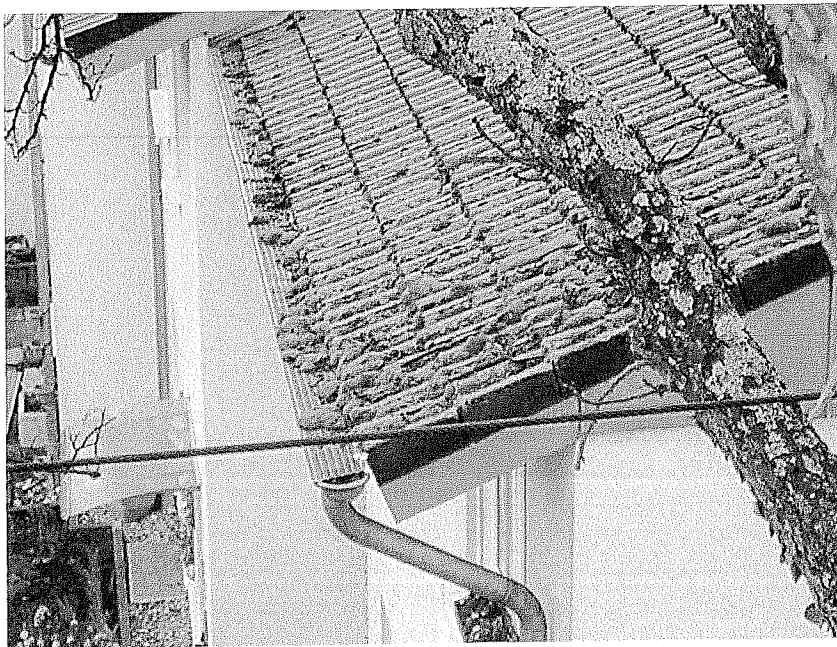
Baum 1: Blick von der Krone auf das Nachbarhaus 2b; Vermoosung durch Überschattung

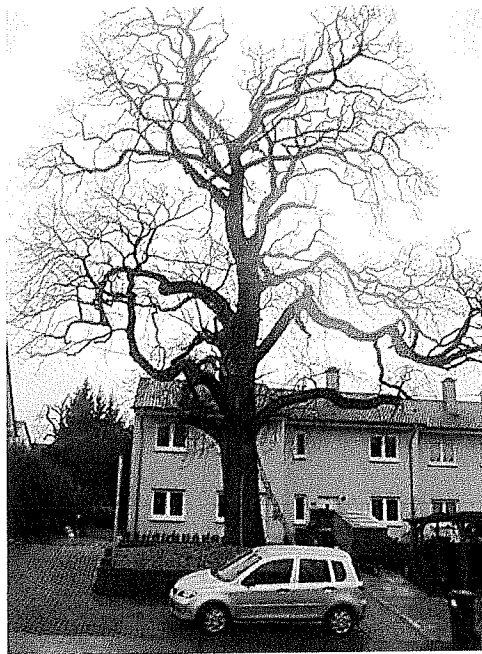
Baum 2: im Hintergrund Anwesen 2e

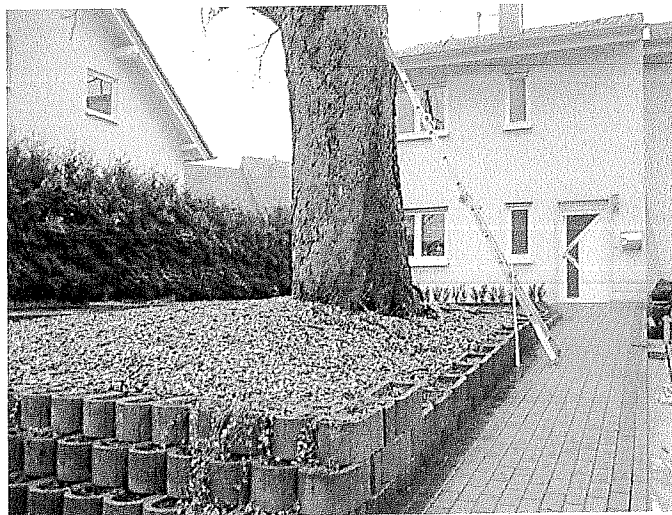
Baum 2: der Bereich der Wurzelplatte wurde abgegraben, das Gelände gepflastert und verfüllt

Der Bereich der Wurzelplatte wurde von zwei Seiten abgegraben, sodass ein „Pflanzkübel-Charakter“ vorherrscht. Der größte Bereich um dem Baum herum wurde gepflastert und wird als PKW-Stellplatz und Zuwegung genutzt. Der unmittelbare Bereich um den Wurzelstock herum wurde mit Kieselsteinen verfüllt. Es wird deutlich, dass offensichtlich intensive Baumaßnahmen mit schwerem Gerät im unmittelbaren Baumbereich durchgeführt wurden.

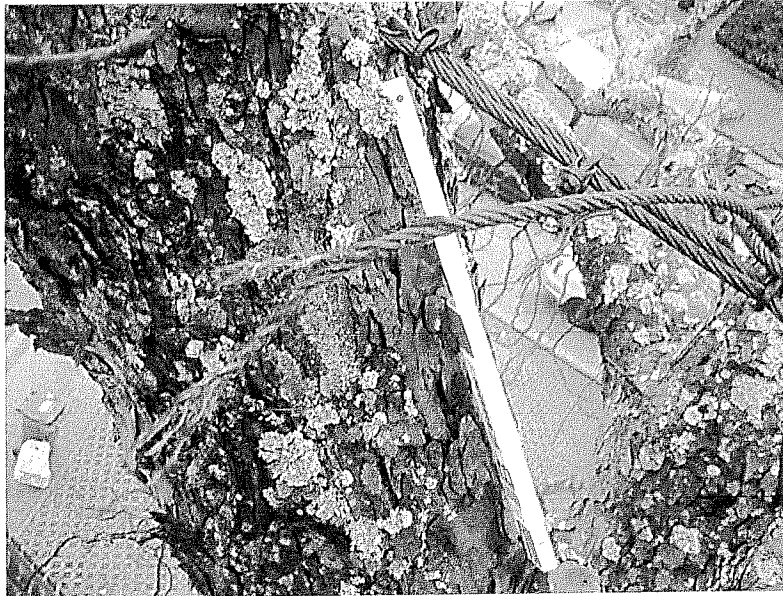
Eines der 10mm Stahlseile ist gerissen! Insgesamt ist die komplette Kronensicherung (Stahlseile, Verschraubungen, Bolzen, Klemmen) stark von Korrosion befallen.

Baum 1: gerissenes 10mm Stahlseil

Es sollte die alte Stahl-Kronensicherung entfernt werden. Die Verschraubungen werden im Holzkörper belassen, um die Wunden nicht zu vergrößern.

Die neue Kronensicherung sollte nach ZTV Baumpflege 2006, also regelkonform ausgeführt sein. Es muss eine dynamische Kronensicherung eingebaut werden, d.h. die Baumkronen müssen sich bewegen können. Die dynamische Kronensicherung verhindert zu starkes Aufschaukeln, das nachgiebige Kunststoff- Seil mit Ruckdämpfer bremst die Kronenäste weich ab. Verwendet werden sollten 25 mm-Seile mit einer Tragkraft von 5,2 to (*z.B. der Firma Boa 4to*).

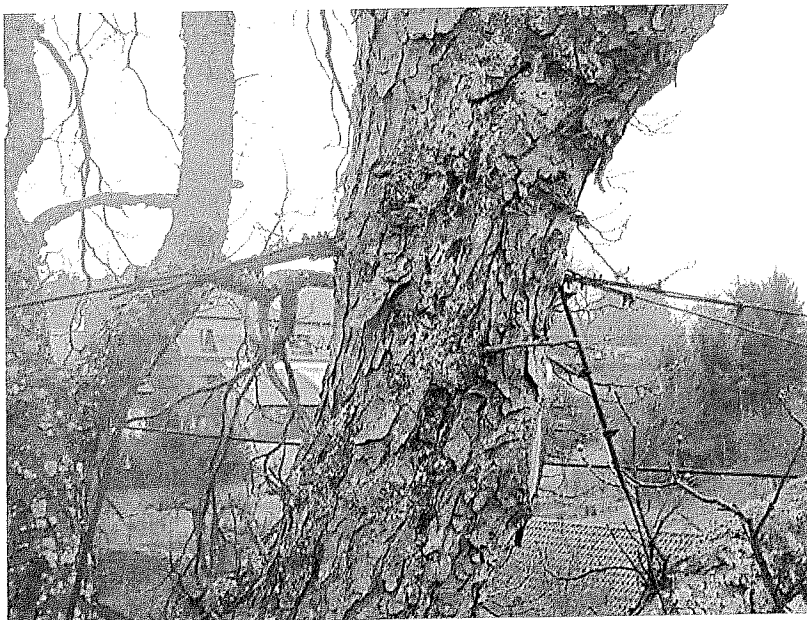
Baum 1: Aufhängung der Stahlseil-Kronensicherung

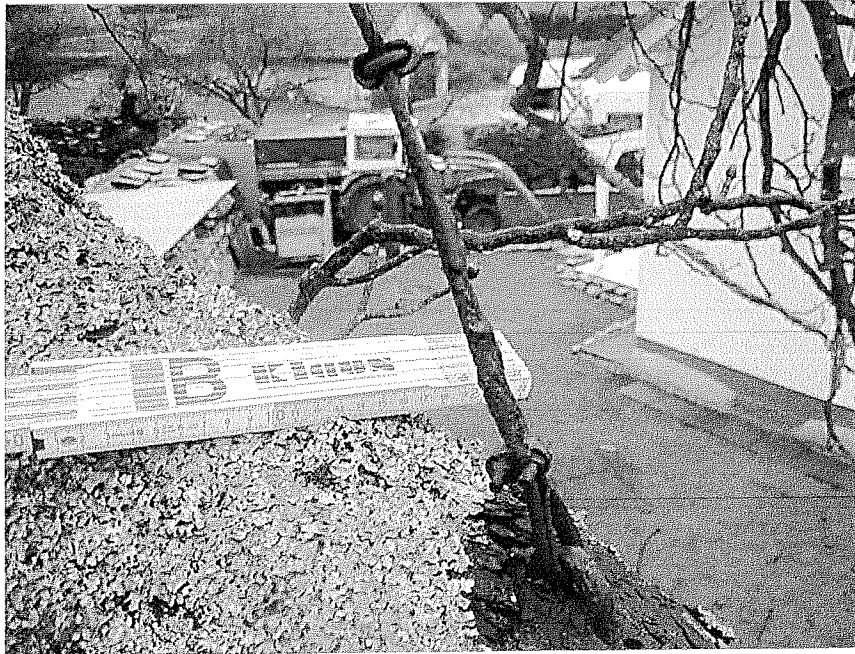
Baum 1: die Kronensicherung ist von starker Korrosion betroffen

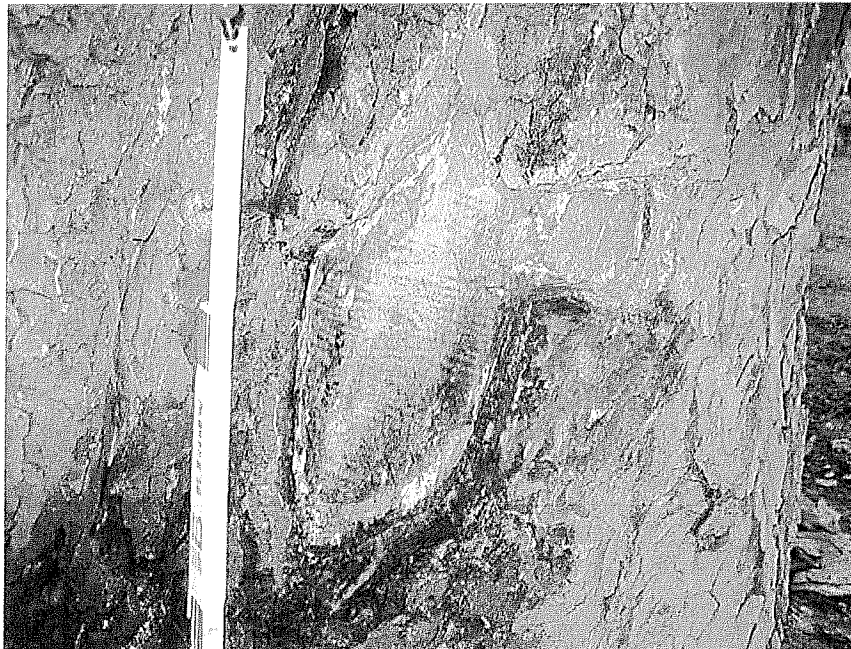
- In 50 cm Höhe in Südost einen Rindenschaden mit einer Größe von ca. 20cm x 30cm, die Wunde ist trocken und gut abgeschottet.
- Am Stammfuß in Südost einen Rindenschaden mit einer Größe von ca. 15cm x 15cm, die Wunde ist trocken und gut abgeschottet.
- In 110 cm Höhe in Nord einen Rindenschaden mit einer Größe von ca. 20cm x 10 cm, die Wunde ist trocken und gut abgeschottet.
- In 80 cm Höhe in Südwest einen Rindenschaden mit einer Größe von ca. \varnothing 6cm, die Wunde ist trocken und gut abgeschottet.

Die Rindenschäden werden derzeit als unproblematisch angesehen.

Baum 1: Rindenschaden

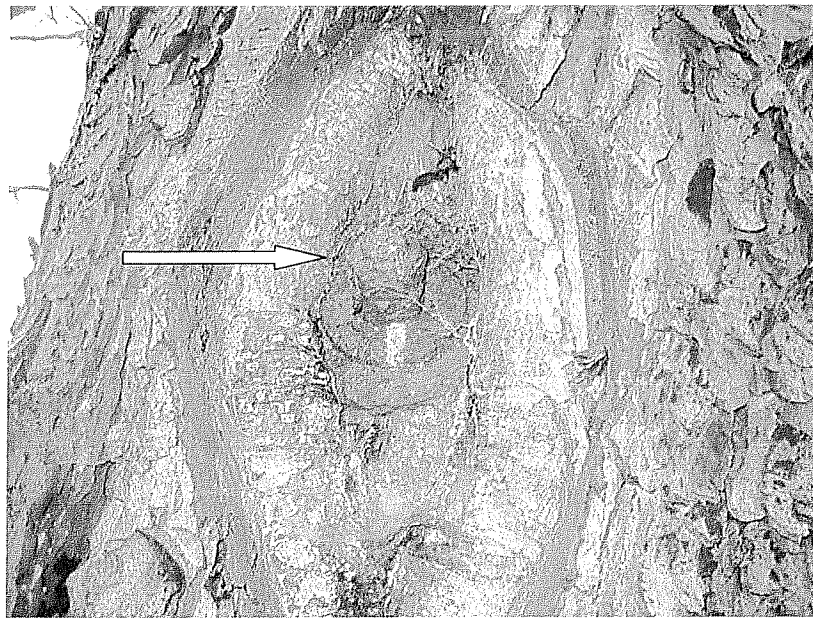
Der Baum steht auf dem Grundstück 2e. Die Krone des Baumes wurde in undatierter Zeit mit Stahlseilen gesichert (*siehe Baum 1*). Auch hier ist die gesamte Konstruktion im Aufbau identisch mit der Kronensicherung bei Baum 1. Auch hier ist eines der 10mm Stahlseile gerissen und insgesamt sind alle Teile der Kronensicherung von starker Korrosion betroffen. Zusätzlich wurde der Stammkopf / Kronenansatz (*ZTV-Baumpflege*) mit zwei Stahlbolzen verschraubt. Die Verschraubung ist ebenfalls von starker Korrosion befallen.

Baum 2: Verbolzung und Verschraubung mit starker Korrosion (*Pfeil*)

Der Baum 2 sollte aus Sicherheitsgründen umgehend gefällt werden!

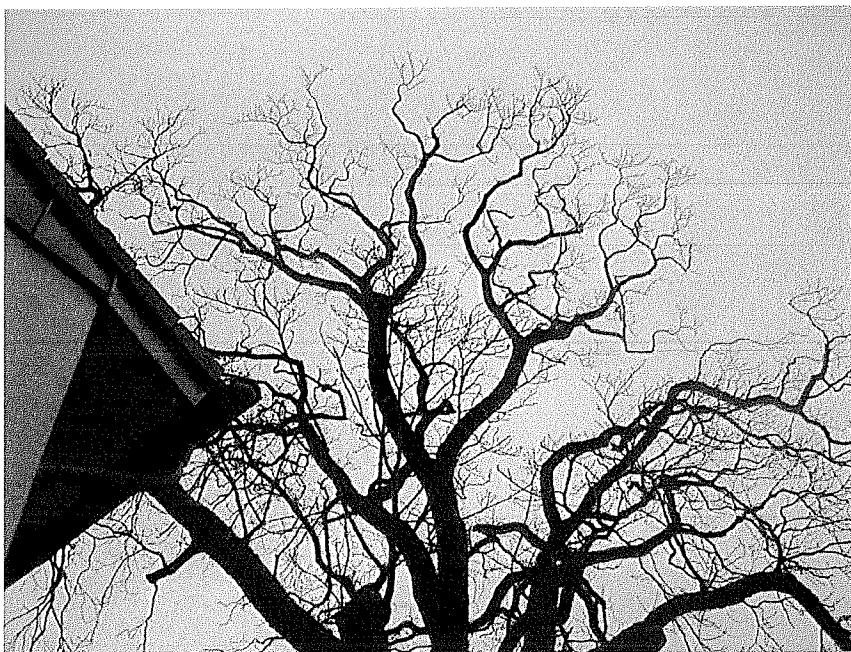
Die Oberkrone ist verlichtet, d.h. sie setzt zurück. Die Feinverästelung der Oberkrone beträgt höchstens 50% der des Nachbarbaumes auf Anwesen 2a.

Baum 2: die Verlichtung der Oberkrone ist deutlich zu erkennen

Die Oberkrone verlichtet, sie hat einen Feinstanteil von ca. 50% des Nachbarbaumes. Dies ist vermutlich auf die jüngsten Baumaßnahmen zurückzuführen.

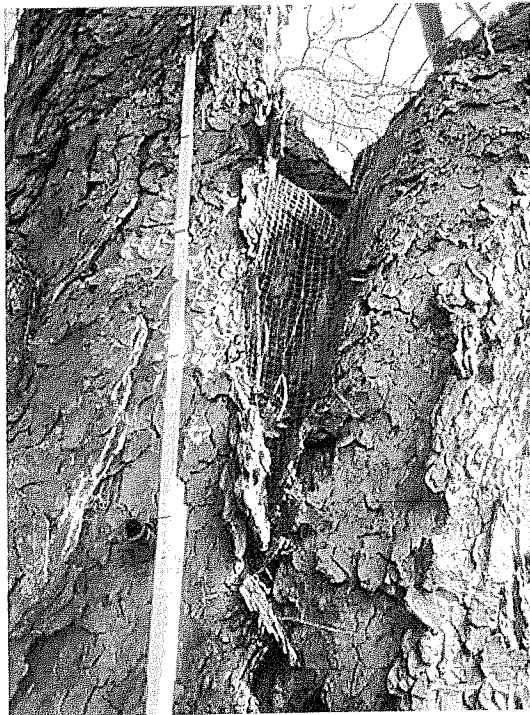
Im Bereich des Stammkopfes / Kronenansatz ist umfangreiche Fäule zu verzeichnen und zwar genau im Bereich der Stahl-Verbolzungen. Die Faulhöhle hat eine Öffnung von ca. 40 cm, sie läuft mindestens 100cm in den Stamm. Sie wirkt wie eine klaffende Wunde.

Baum 2: Faulöffnung im Bereich des Stammkopfes

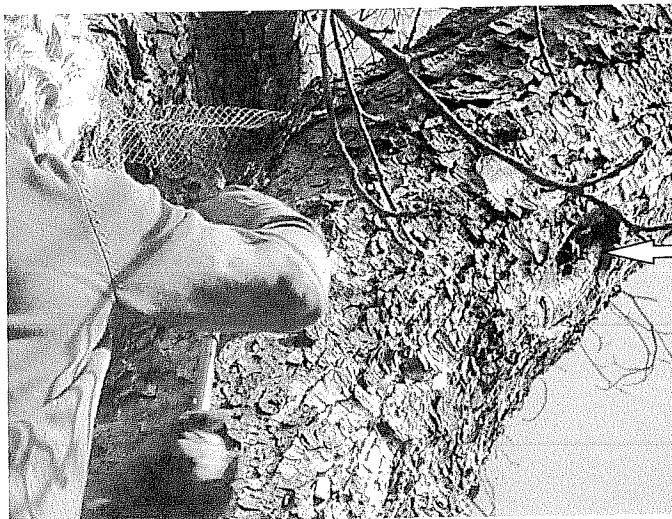
Von der Fäulnis dieser Wunde ist auch ein Kronen-Starkast betroffen, der das Haus 2e überragt. Der Starkast wird von den beiden Stahlbolzen sowie einem 10mm Stahlseil gehalten.

Baum 2: Faulöffnung, nach rechts zweigt der Starkast ab, gut erkennbar eine der
Verschraubungen (*Pfeil*)

Baum 2 ist massiv durch Fäulnis geschädigt und zwar im Bereich des Kronenansatzes. Ein von dieser Fäulnis betroffener Starkast ragt auf Anwesen 2e. Der Starkast wird meiner Meinung nach nur noch vom Stahlseil der stark korrodierten Kronensicherung sowie den zwei Bolzen gehalten.

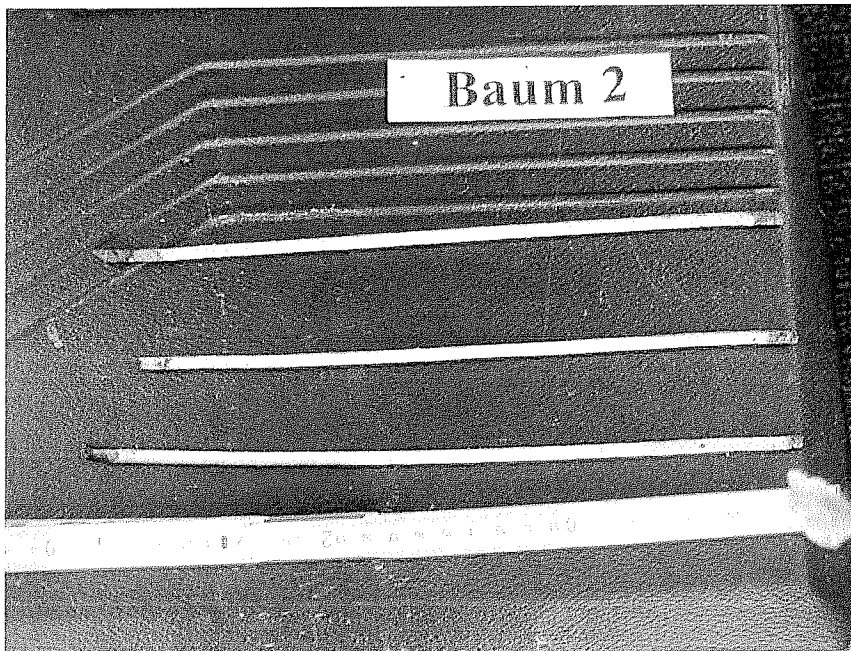
Dieser Starkast würde an seiner Basis einen \varnothing von 50 bzw. 60 cm haben. Tatsächlich hat die Fäulnis den Starkast im Bereich seiner Anbindung an den Stamm massiv geschwächt. Von dem einst nahezu kreisrunden Ast-Querschnitt ist eine sichelartige gesunde Restwand übrig geblieben. Etwa so sieht der gesunde Querschnitt aus:

- Bohrung 1: 28 cm gesund
- Bohrung 2: 27 cm gesund
- Bohrung 3: 25 cm gesund

Baum 2: die gesunde Restwand des Starkastes, der Ast-Querschnitt ist sichelartig

Ca. 60% des ehemaligen Holzquerschnitts des Starkastes sind abgebaut!

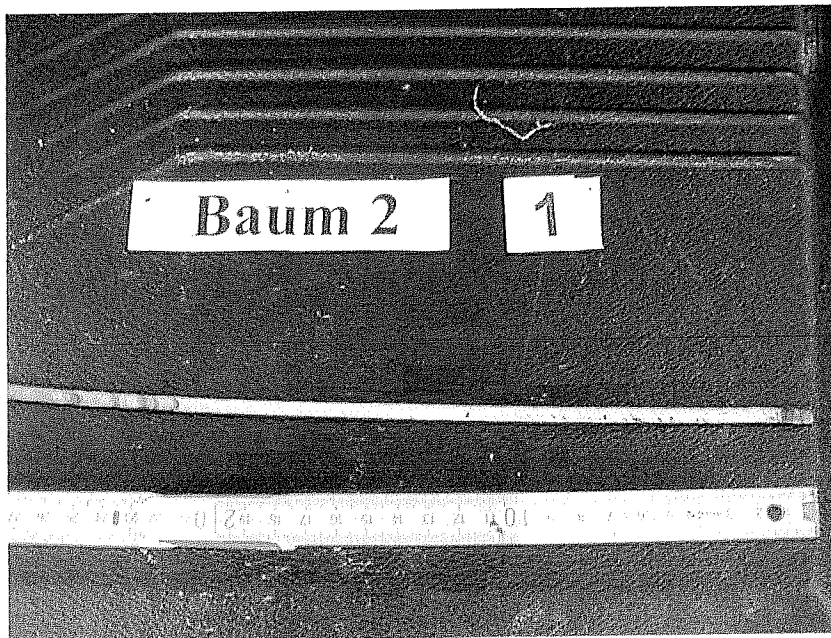
Ähnlich liegen die Verhältnisse im Stammkopf. Der Stammkopf hat im Bereich der Anbindung seiner Kronen-Starkäste einen Durchmesser von ca. 90 cm. Die Fäule hat den Stammkopf sichelartig ausgehöhlt.

- Bohrung: 28 cm gesund

Baum 2: die Fäulnis im Stamm hat die gesunde Restwand auf ca. 28 cm reduziert

Die Fäulnis im Bereich des Stammkopfes / Kronenansatzes ist stark fortgeschritten und schränkt die sichere Anbindung der anderen Starkäste ein, ein Ausbrechen ist jederzeit denkbar.
