Gutachten zur Stand- und Bruchsisicherheit einer Rotbuche (*Fagus sylvatica*) Naturdenkmal 15/10-ND

Standort:
Parkhotel Albrecht
66333 Völklingen
Kühlweinstraße 70

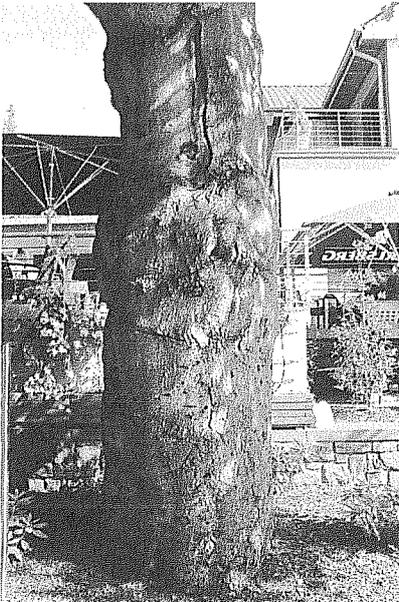
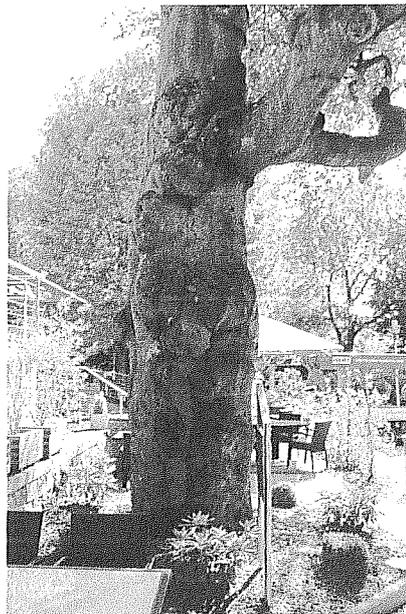
Der sichtbare Stamm zeigt massive Wülste und Verdickungen. Am Stamm wurden in Vergangenheit größere Schnittmaßnahmen durchgeführt. Die Schnittwunden sind zum größten Teil überwallt. Pilzfruchtkörper wurden keine gefunden. Um sicher zu gehen, ob Fäule im Inneren des Stammes vorhanden ist, wurde der Stamm mittels Arbotom eingehend untersucht.

Die beiden Bilder zeigen den Stamm mit Wülsten und Beulen. Zu sehen sind auch die überwallten alten Schnittwunden.

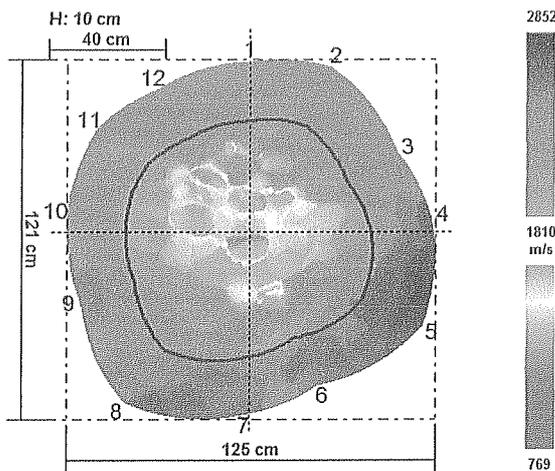
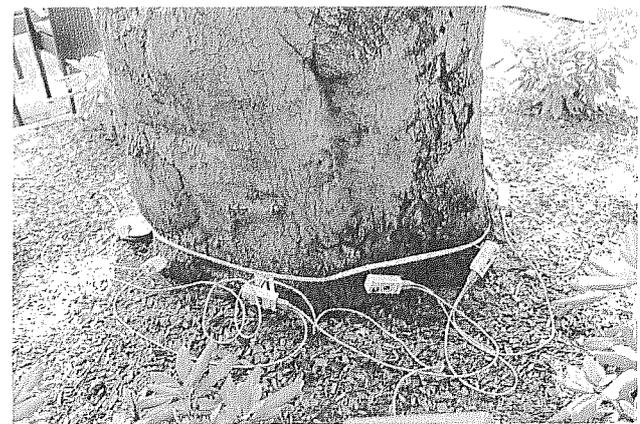
Schalltomografie in ca. 10 cm Höhe.

Im unteren Stammbereich zeigt die Messung sehr gute Schallgeschwindigkeiten. Es sind nur leichte Schäden in der Mitte erkennbar.

Die Abbildung zeigt die Messung im unteren Stammbereich in 10 cm. Höhe.

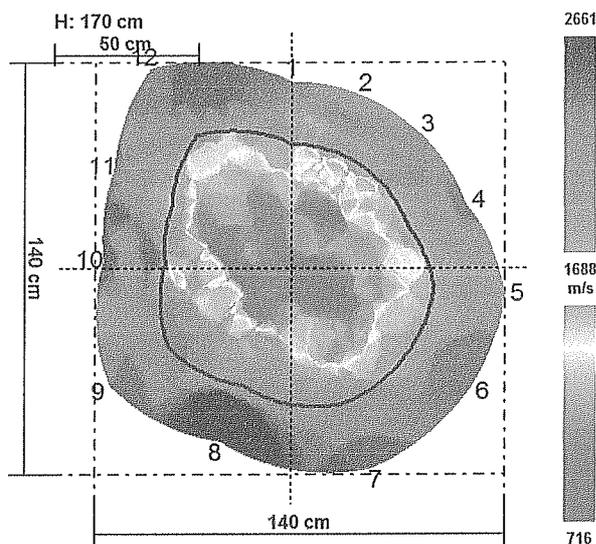
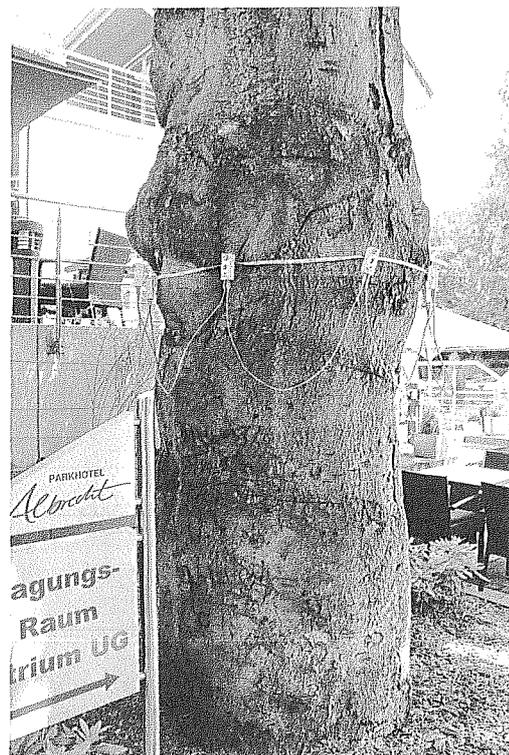
Schalltomografie in 1,70 m Höhe

In der Stammmitte (roter und violetter Bereich) sind Anzeichen von Fäule zu erkennen. An Hand der schlechten Schallgeschwindigkeiten ist davon auszugehen, dass hier das Holz durch Fäule zersetzt ist.

Die Abbildung zeigt die Messung im Mittleren Stammbereich in 1,70 m Höhe.

Die beiden Messungen am Stamm haben ergeben, dass in ca. 1,70 m Höhe im Inneren des Stammes eine Fäule vorliegt. Im unteren Bereich des Stammes in 10 cm Höhe sind nur minimale Schäden im Stamminneren zu erkennen. Stammfuss und Wurzelanläufe konnten nicht gemessen werden, da dieser Bereich möglicherweise aufgeschüttet wurde. Bezogen auf die beiden Messergebnisse ergibt sich nur eine geringe Einschränkung der Verkehrssicherheit des Baumes.

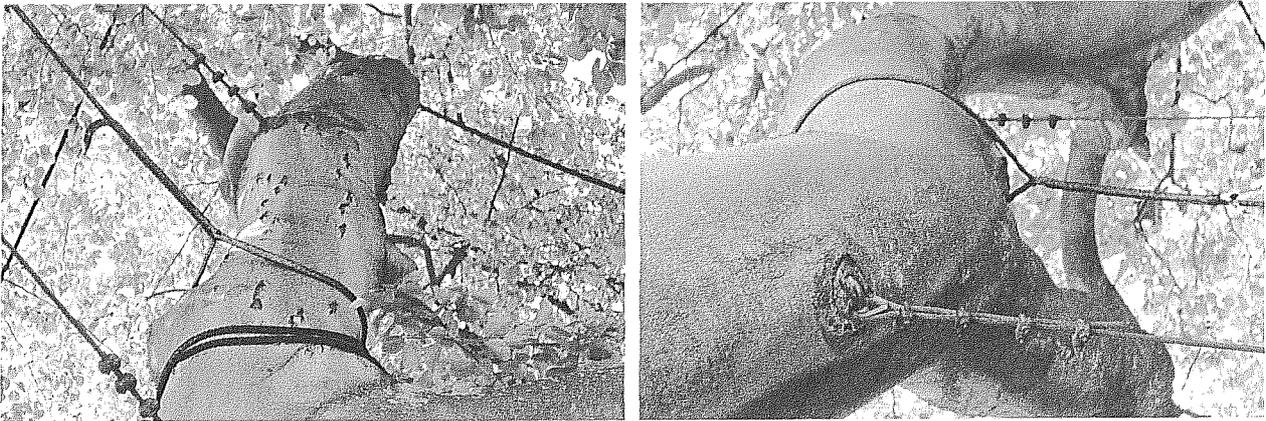
Die überwiegend vitale Krone ist sehr einseitig ausgeprägt und hängt stark in süd-östliche Richtung über den Eingangsbereich und die Zufahrt zum Hoteleingang. Im Kroneninneren sind verschiedene Kronensicherungssysteme eingebaut. Einige aus Stahlseilen, einige aus Textilfaser.

Die Bilder zeigen einige der eingebauten Kronensicherungssysteme.

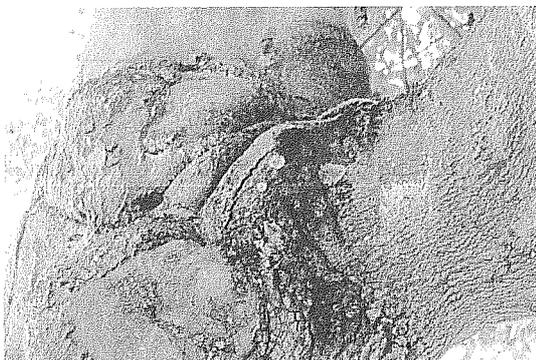
In ca 3m Höhe geht vom Hauptstamm in südliche und östliche Richtung jeweils ein flach stehender weit ausladender Starkast ab. An der Anbindung zum Hauptstamm sind Wülste, Risse und Rindenstauchungen zu sehen. Die Rindenstauchungen und Risse könnten das absinken des Astes anzeigen. Der Ausbruch des Astes ist wahrscheinlich. Die Astanbindung ist nicht stabil genug um die ganze Last abzutragen. Die beiden Starkäste sind mit einer Kronensicherung gesichert.

Das Bild zeigt die ungünstige Astanbindung. Unten mit gestauchter Rinde, an der Seite mit Riss in der sog. Schweißnaht.

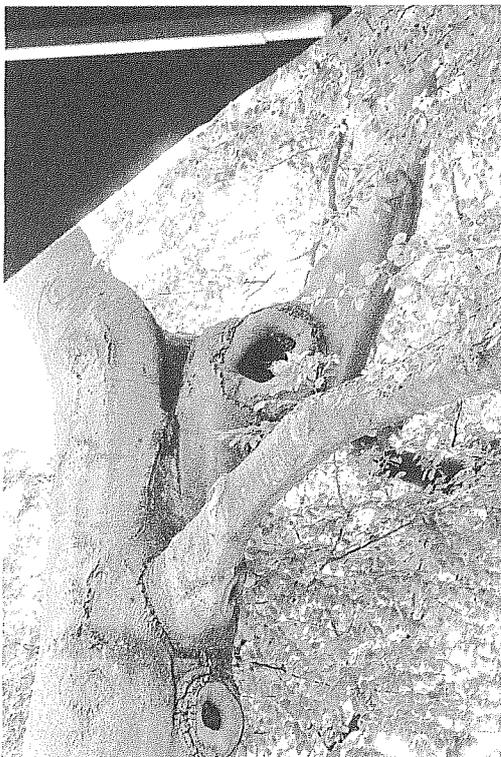
In ca. 6m Höhe teilt sich der Hauptstamm mit einem sog. Zugzwiesel in zwei Stämmlinge. Ein Zugzwiesel ist die stabilste Form eines Zwiesels. In diesem Fall befindet sich jedoch an der Naht des Zugzwiesels eine große offene Faulstelle. Die Fäule ragt tief in den Hauptstamm und die Stämmlinge hinein. Es sind nur noch geringe Restwandstärken vorhanden. Die Stabilität des Zugzwiesels ist stark eingeschränkt.

Diese Bild zeigt die beiden Stämmlinge mit dem instabilen Zugzwiesel und im Durchmesser 40 cm großen innen faulen, Astungswunde.

Hauptursache dafür ist die große offene Faulstelle im Zwiesel der beiden Stämmlinge. Hier konnte massive Fäule, nicht mehr ausreichende Restwandstärken und Risse festgestellt werden. Hinzu kommt, dass an dem nördlichen Stämmling der in südliche Richtung über hängt mittels Kronensicherungen die gesamte Krone aufgehängt wurde. Dieser Stämmling kann wegen der Schwächung am Ansatz und der schon vorhandenen Schubspannungsriss die Last nicht mehr abtragen.

- *Um die Verkehrssicherheit des Baumes wieder herzustellen, muss dieser um mind. 50 % eingekürzt werden. Da die Rotbuche eine solche massive Schnittmaßnahme aus biologischer Sicht aber nicht verträgt und deshalb absterben wird, sollte der Baum gefällt werden.*

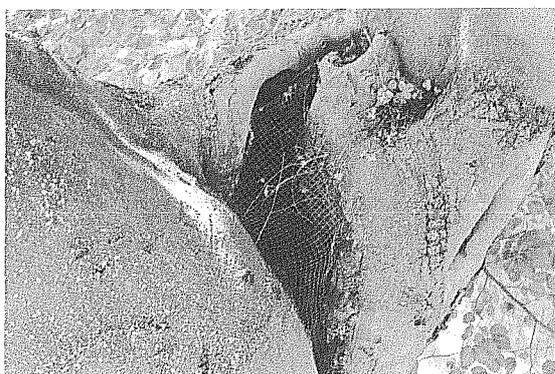
Ansicht der offenen Faulstelle von oben.

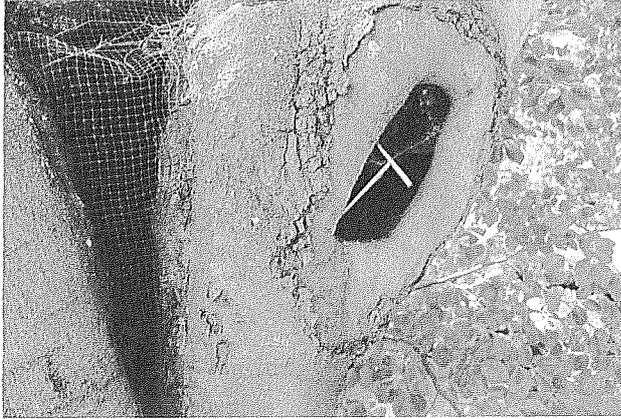
Der im lange Stahlspeiß kann komplett in die Wunde eingestochen werden.

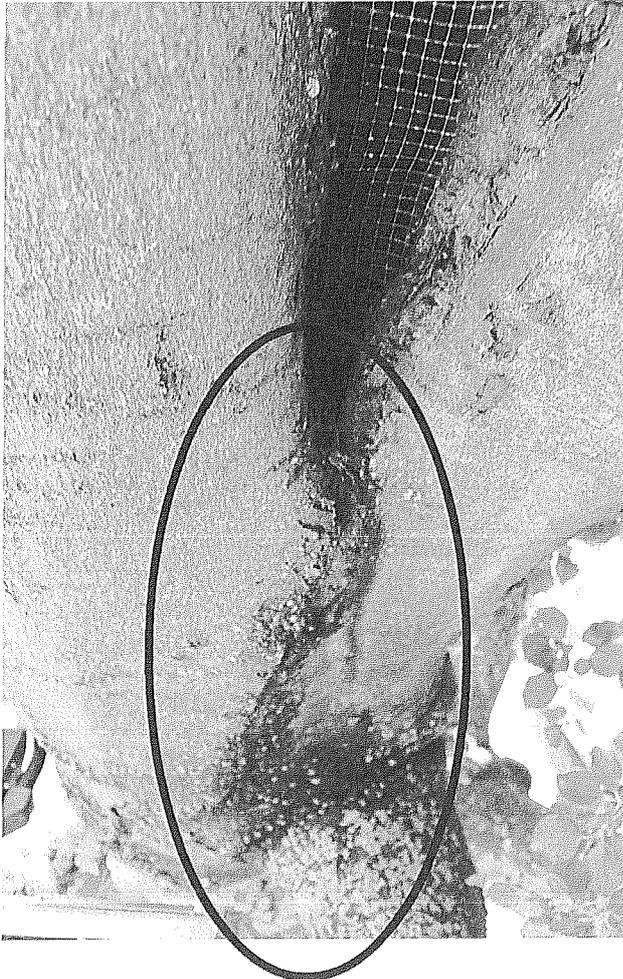
Im Kreis zu erkennen. Eingewachsene Rinde an der Nahtstelle des Zwiesels. Hier besteht keine stabile Verbindung.

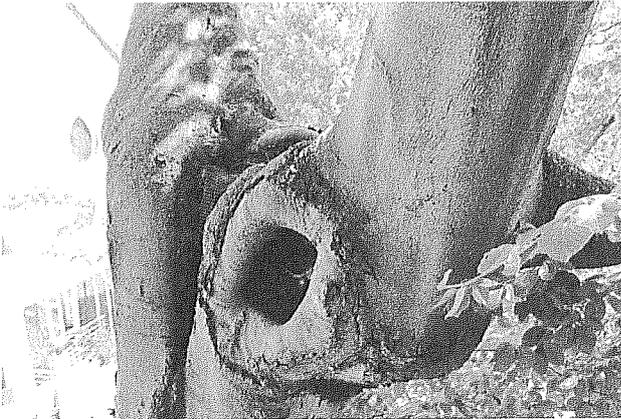
Der Stamm ist hier so hohl, dass durch die Astungswunde bis zur Faulstelle in der Mitte durchgegriffen werden kann.

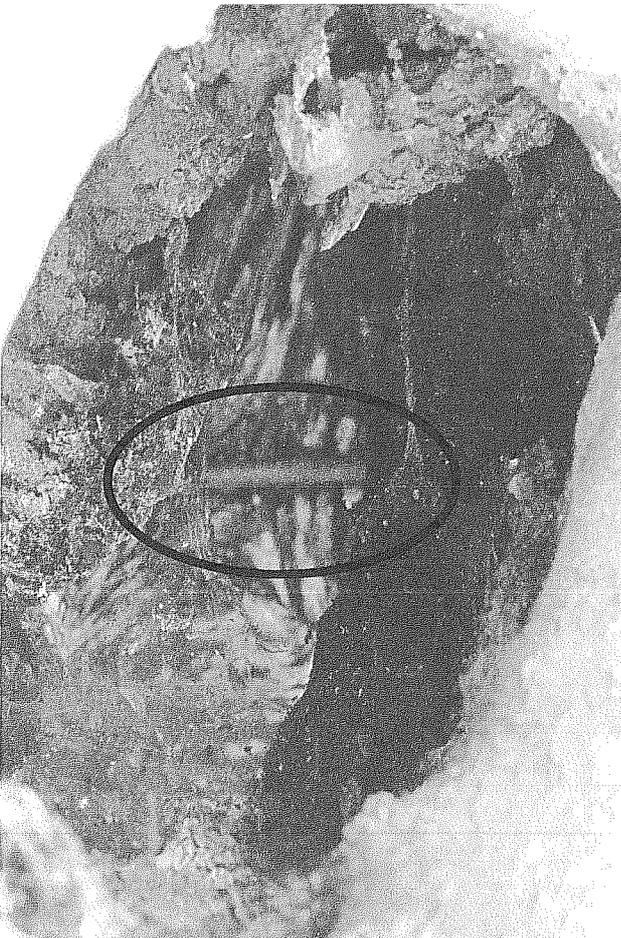
Durch die Astungswunde ist im Innern eine Stahlstange zu erkennen. Hier wurde früher versucht den Zwiesel mit verbolzen zu stabilisieren.

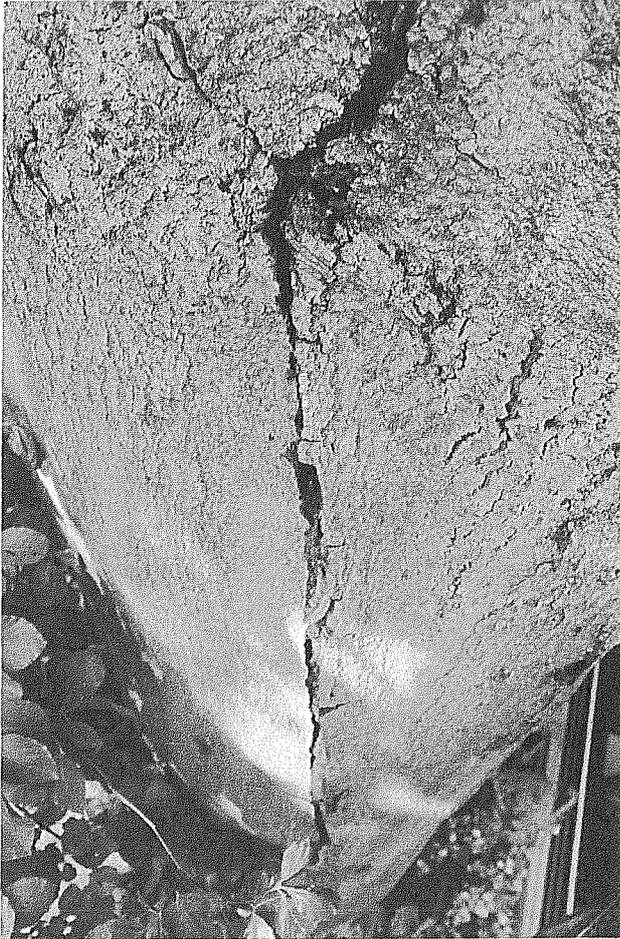
1,70m langer Riss. Er reicht vom nördlichen Stämmling bis in den Stamm hinunter. Der Riss liegt auf der gegenüberliegenden Seite der offenen Stammwunde am Zwiesel.

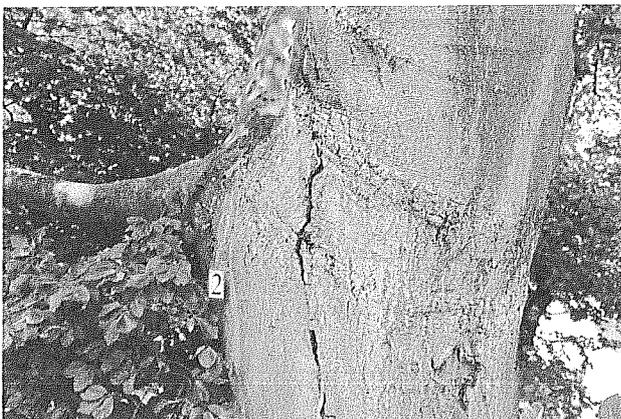
Hier die Darstellung des Risses von nördlichen Stämmling aus.

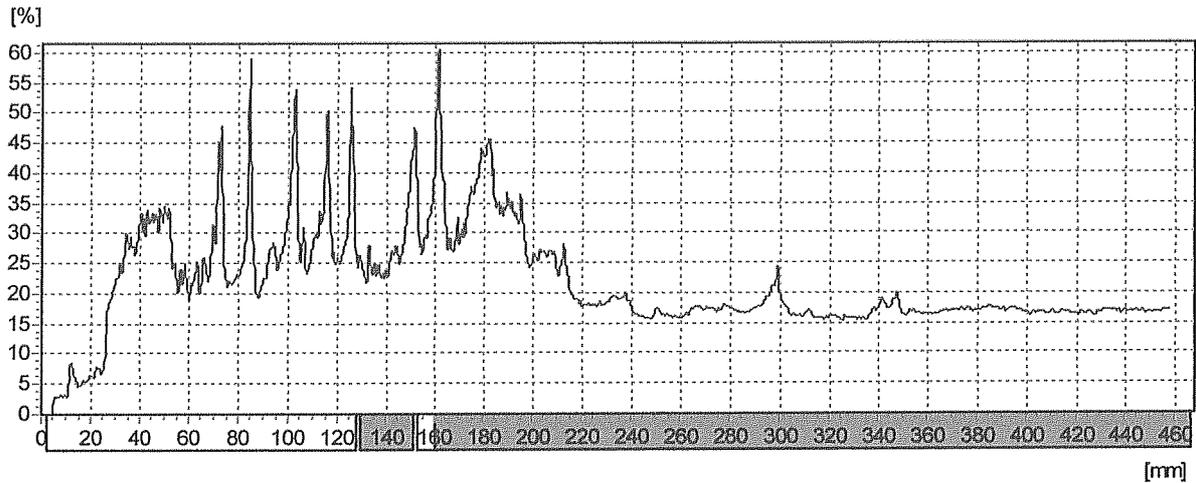
Messung in Höhe der offenen Faulstelle in den nördlichen Stämmeling.

Roter Bereich: Hier ist praktisch kein Holz mehr vorhanden.

Gelber Bereich: Intaktes Holz.

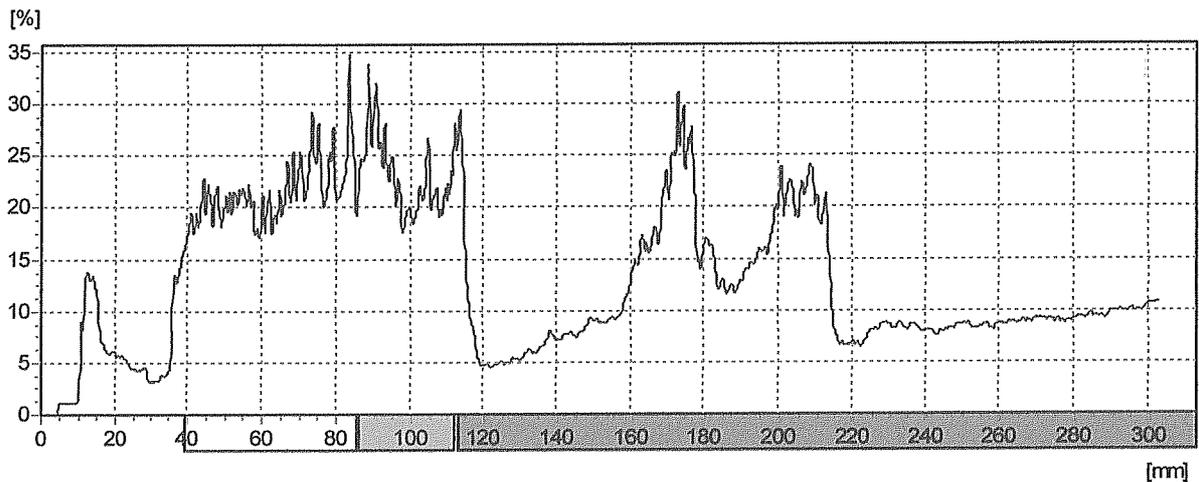
Messung unterhalb des Zwiesels aus östlicher Richtung (Rückseite der offenen Stelle)

Roter Bereich: Faules Holz.

Orange farbener Bereich: Bereits von Holzfäule angegriffenes Holzkonstruktionen

Gelber Bereich: Intaktes Holz.

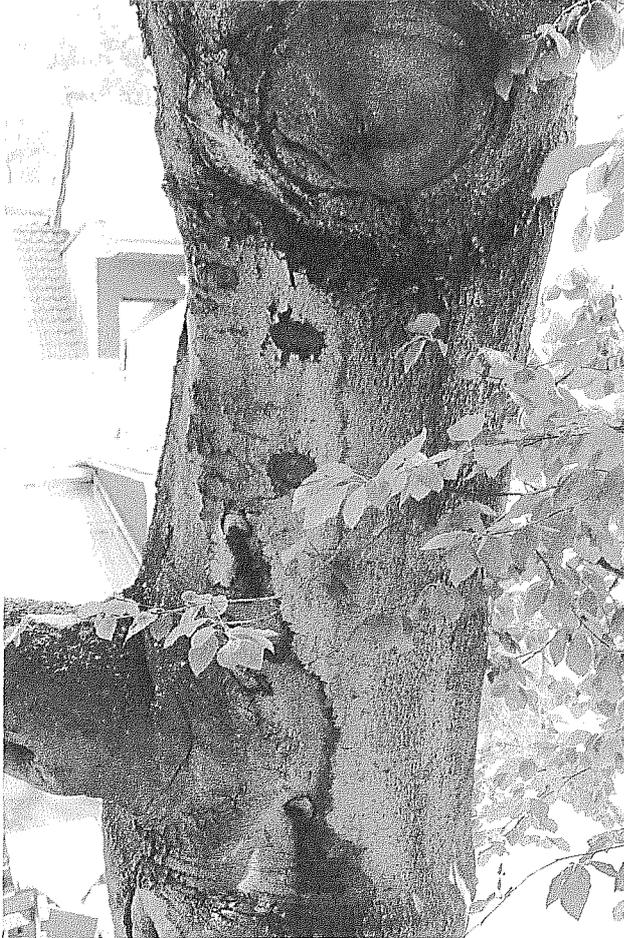
Durch die nach oben offene große Zwieselverletzung kann Regenwasser eindringen. Dieses Vermischt sich mit zersetztem Holz und wird so zu einer zähen Schleimflüssigkeit. Da die Fäule bis tief in den Stamm vorgedrungen ist tritt der Schleim aus alten Astungswunden und Rindenverletzungen aus.

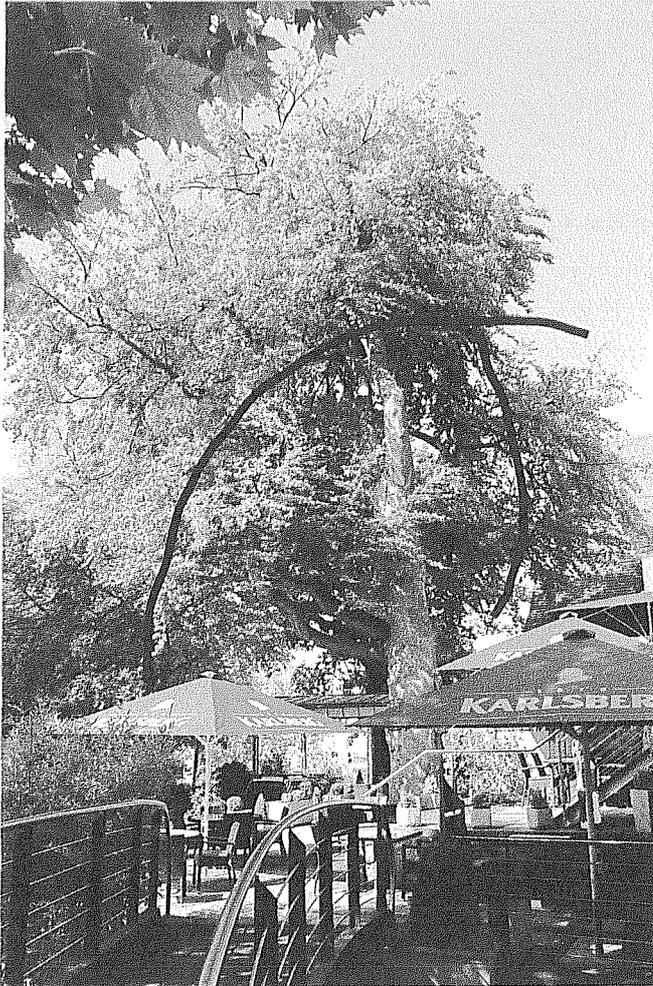
Die schwarzen Linien zeigen die Stellen an denen geschnitten werden muss um den Baum wieder verkehrssicher zu machen.
