# Gutachten über die Bruch- und Standfestigkeit von zwei Rosskastanie (*Aesculus hippocastanum*)

Naturdenkmal D 5 07 40

**Standort: Saarbrücker Str. 120, Völklingen - Fenne**

Datum: 03.09.2011

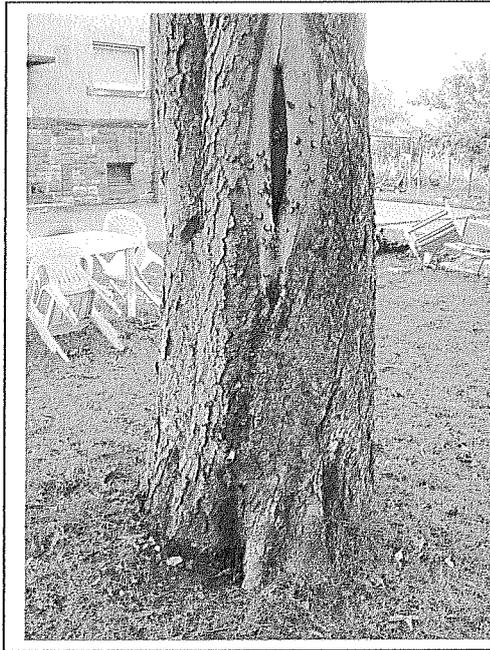
Der Wurzelbereich ist nicht asphaltiert oder gepflastert. Die gesamte Fläche ist mit Gras bewachsen. Der Boden ist trotz jahrzehntelangen Begehens des Wurzeltellers nicht übermäßig verfestigt. Die Wurzelanläufe sind sichtbar und ohne Beschädigungen. Trotz der Verdichtung des Erdreiches ist der Baum in guter Vitalität.

Wurzelanläufe und Stammfuß

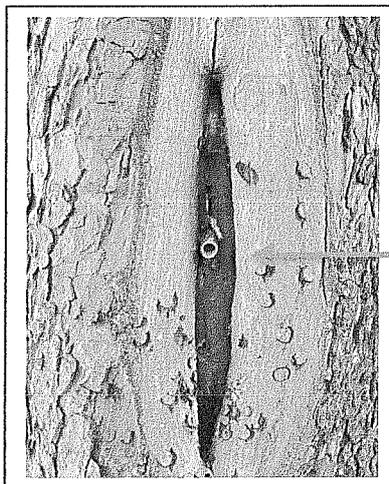
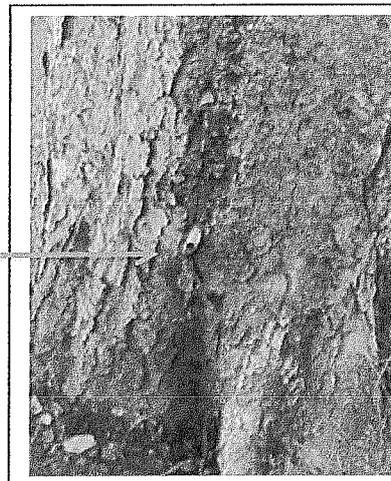
An der dem Gebäude abgewandten Seite, alte, eine längliche Faulhöhle, beginnend in 90 cm Höhe, endend in 190 cm Höhe. Die Wunde wurde in der Vergangenheit baumchirurgisch behandelt, eine Drainage wurde eingebaut, welche bis in den Wurzelanlauf reicht.

Die Sonde dringt hier nicht ein.

Die Überprüfung der Restwandstärke von der gegenüber liegenden Seite aus, ergab einen Bohrkern mit gesundem Holz bis in eine Tiefe von 40 cm.

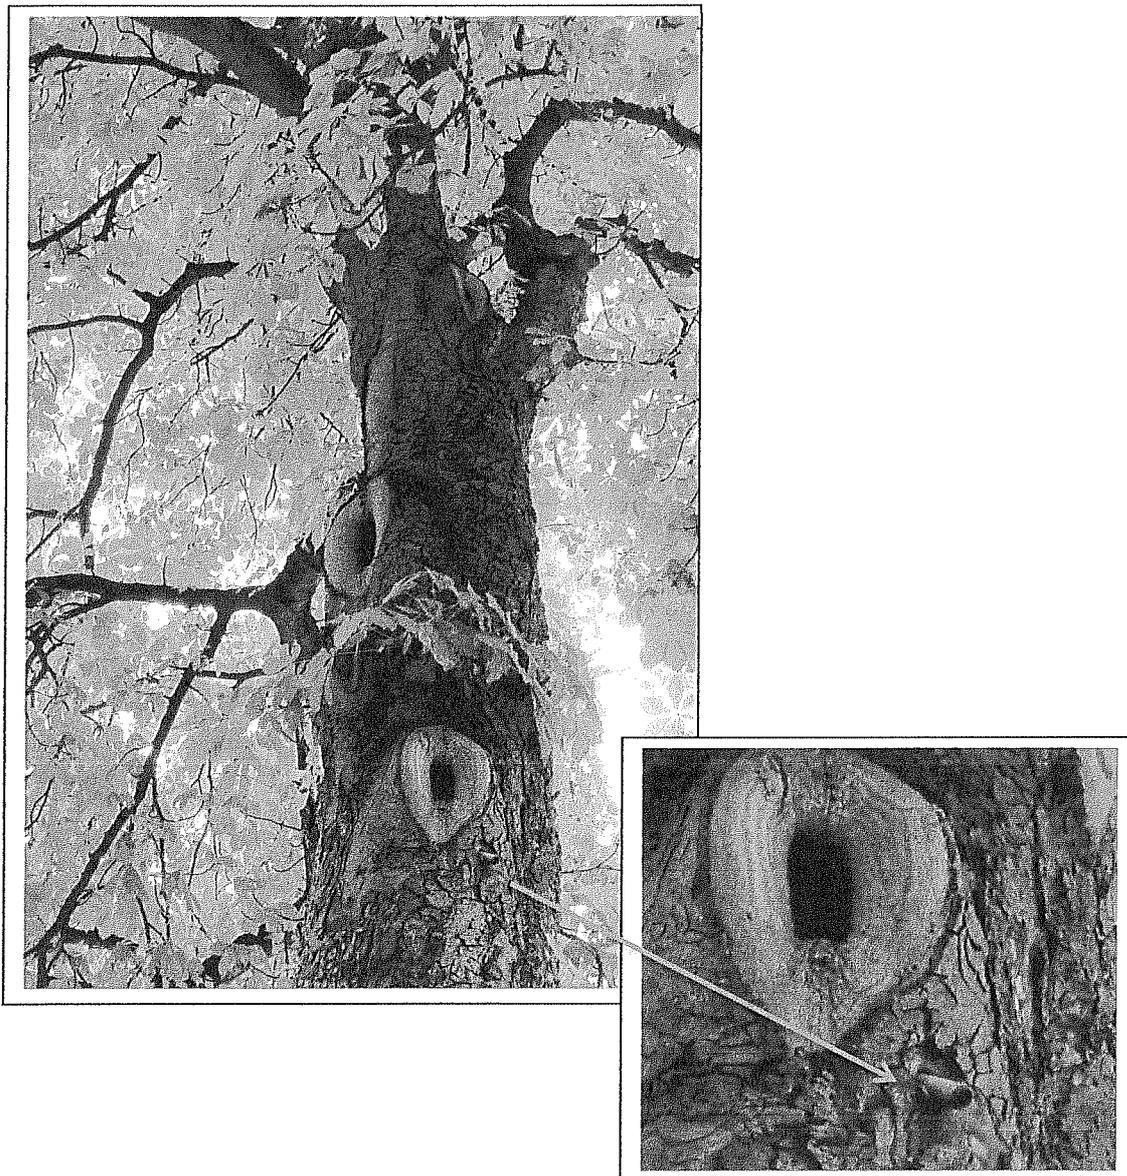
Auf der gleichen Seite finden sich drei weitere, übereinander liegende Faulhöhlen.

Die obere Höhlung befindet sich in einer Höhe von 680 cm, sie hat einen Durchmesser von 10 cm, die Sonde drang hier 5 cm tief ein.

Die mittlere, darunter liegende Höhlung liegt in einer Höhe von 530 cm, die Sonde konnte 15 cm tief eindringen, der Stamm hat hier einen Durchmesser von 70 cm, es verbleibt also eine ausreichende Restwandstärke übrig. Eine Bohrprobe von der gegenüberliegenden Seite, mit gesundem Holz bis in 40 cm Tiefe, bestätigt dies.

Die untere Faulstelle liegt in einer Höhe von 400 cm, die Sonde drang 10 cm tief ein. Auch hier ist eine alte Drainage zu erkennen.

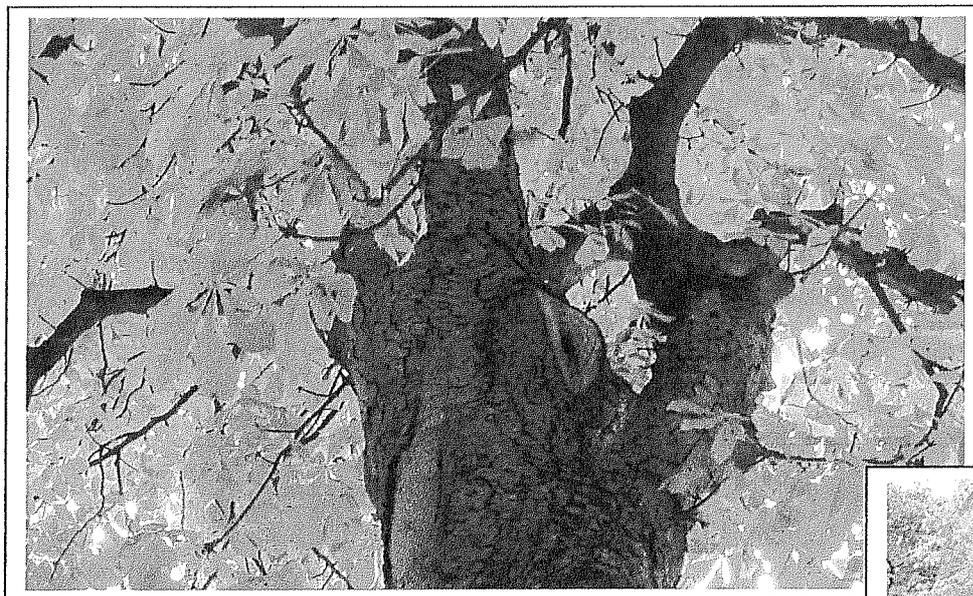
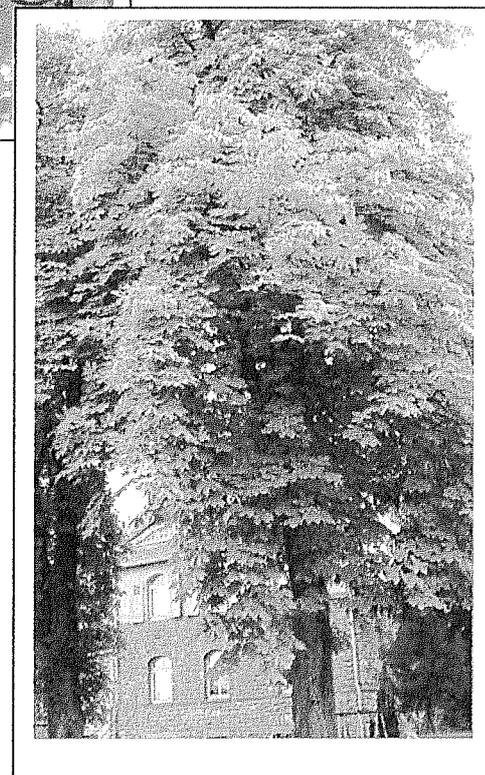
Der Kronenansatz beginnt in 640 cm Höhe, ein durchgehender Leittrieb setzt sich bis in die Kronenspitze fort. Von ihm ausgehende Starkäste bilden ein für die Rosskastanie typisches Kronenbild, d.h. sie streben in einem relativ steilen Winkel nach außen.

Eine Überprüfung der Krone in Seilklettertechnik ergab außer geringen Mengen von Totholz keine Auffälligkeiten. Der Baum ist dicht belaubt, die Blätter haben eine gesunde Färbung, die Fruchtbildung ist normal ausgeprägt.

- Kroneneinkürzung, stark ca. 15 %, an den Starkästen, einkürzen auf Zugast.
- Kroneneinkürzung, mittel ca. 10 % an den übrigen Ästen, einkürzen auf Zugast.
- Entfernen des Totholzes, eventuell auftretende Reiber und konkurrierende Triebe sind zu entfernen.

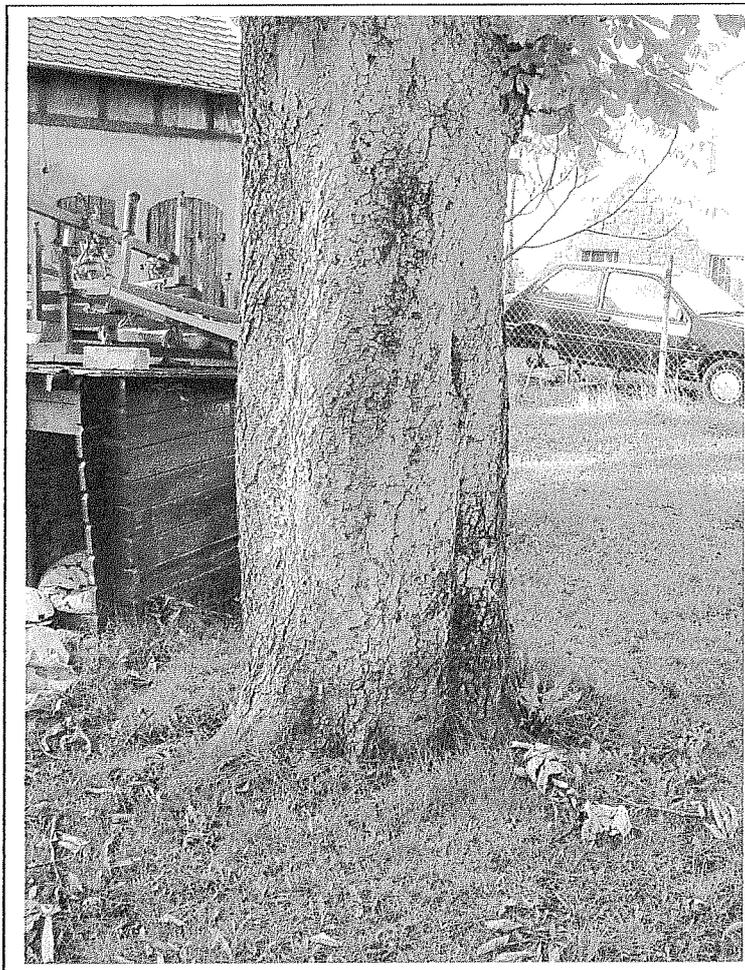
Der Stamm hat eine Länge von 310 cm, mit leichtem Drehwuchs.

Der Kronenansatz teilt sich in zwei etwa gleich starke Zwiesel, von denen die Starkäste abzweigen und ein harmonisches Kronenbild zeigen.

Der Stamm ist in seiner gesamten Länge bis zum Kronenansatz ohne Schäden.

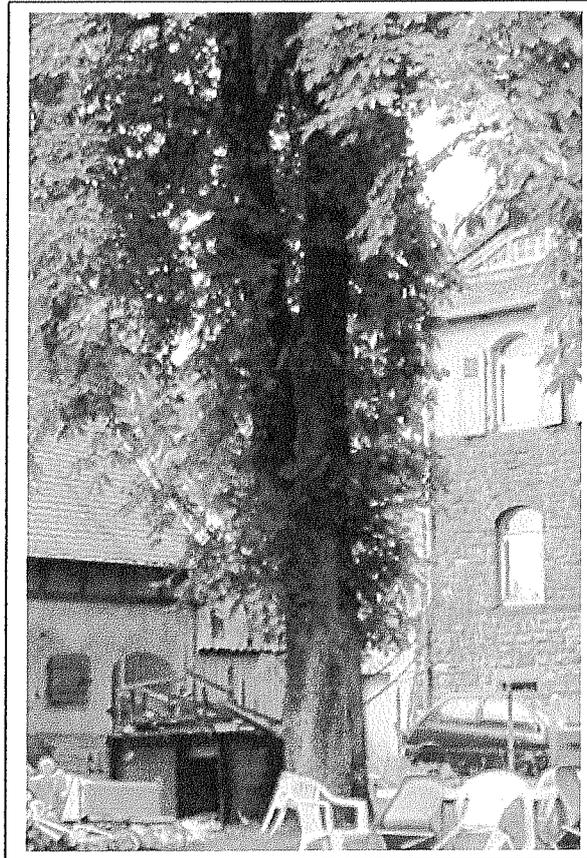
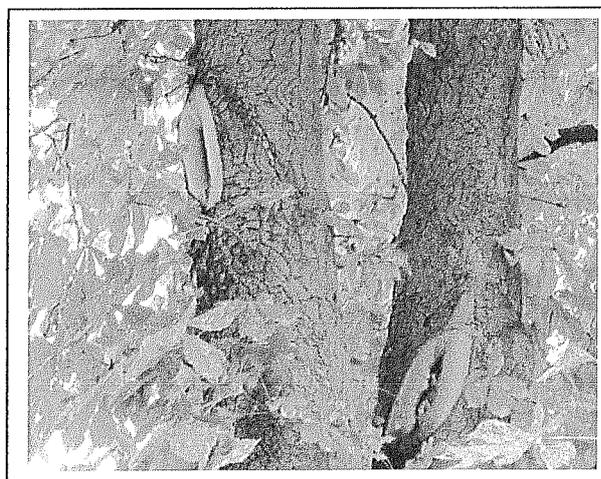
Der Kronenansatz beginnt in 310 cm Höhe und teilt sich in zwei etwa gleich starke Zwiesel. Die von ihnen ausgehenden Starkäste bilden ein für die Rosskastanie typisches Kronenbild, d.h. sie streben in einem relativ steilen Winkel nach außen.

Der vom Gebäude aus gesehene rechte Zwiesel, hat in einer Höhe von 430 cm eine Faulhöhle. Die Sonde konnte 15 cm tief eindringen, bei einem Gesamtdurchmesser des Zwiesels von 50 cm verbleibt eine ausreichende Restwandstärke. Eine Bohrprobe von der gegenüber liegenden Seite bestätigt dies.

Der linke Zwiesel weist eine Faulhöhle in 510 cm Höhe auf. Auch hier kann die Sonde 15 cm tief eindringen, bei einem Gesamtdurchmesser von 50 cm des Zwiesels ist die Restwandstärke ausreichend. Auch hier wurde eine Bohrprobe entnommen, der Bohrkern weist gesundes Holz auf.

Durch die Höhe des Baumes und die sehr dichte Krone mit dem damit verbundenen erheblichen Gewicht, sowie den sehr hohen Windrücken, in Verbindung mit den teilweise doch recht tief eingemorschten Faulhöhlen an den beiden Zwieseln wird ein Rückschnitt des Baumes dringend empfohlen.

- Zusätzlich sollten die beiden Zwiesel mit einer ausreichend dimensionierten Kronensicherung versehen werden, diese soll verletzungsfrei eingebaut werden.

Eine weitere eingehende Untersuchung des Baumes sollte auf Grund der beiden Faulhöhlen in den Zwieseln, nach Durchführung der Pflegemaßnahmen in drei Jahren ausgeführt werden.

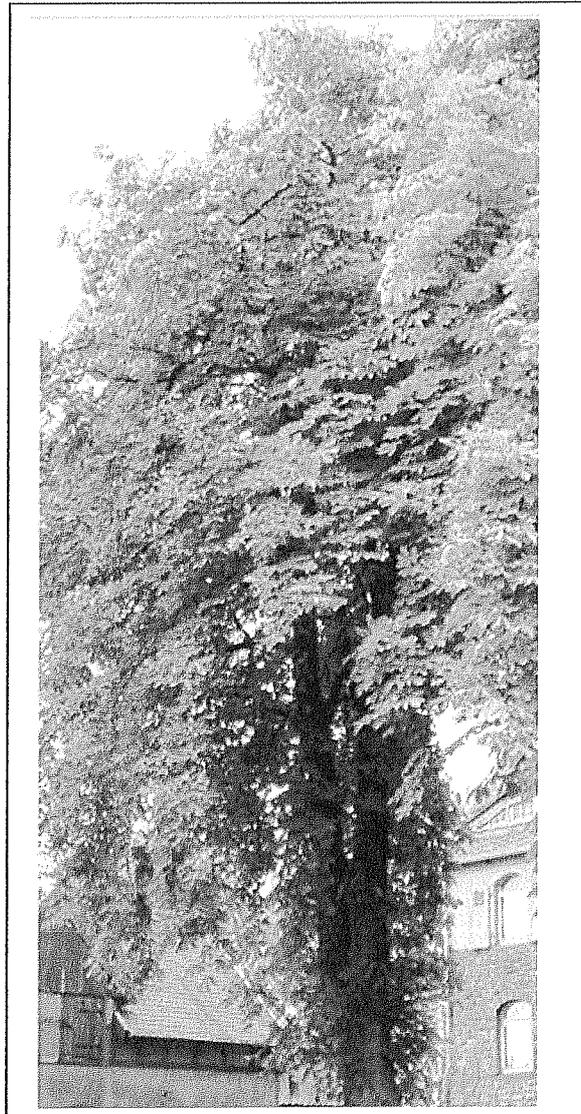
Eine Überprüfung der Krone in Seilklettertechnik ergab außer geringen Mengen von Totholz keine Auffälligkeiten. Der Baum ist dicht belaubt, die Blätter haben eine gesunde Färbung, die Fruchtbildung ist normal ausgeprägt.
