„Baumgutachten“

Erstellt von: Tobias Misczyk
Erstellungsdatum: 26.08.2013

Beurteilungsgegenstand: **Baumgutachten (eingehende Untersuchung) der Platane (*Platanus orientalis*) auf dem Kölner Platz an der Fresagrandinariastraße in 66346 Köllertal .**

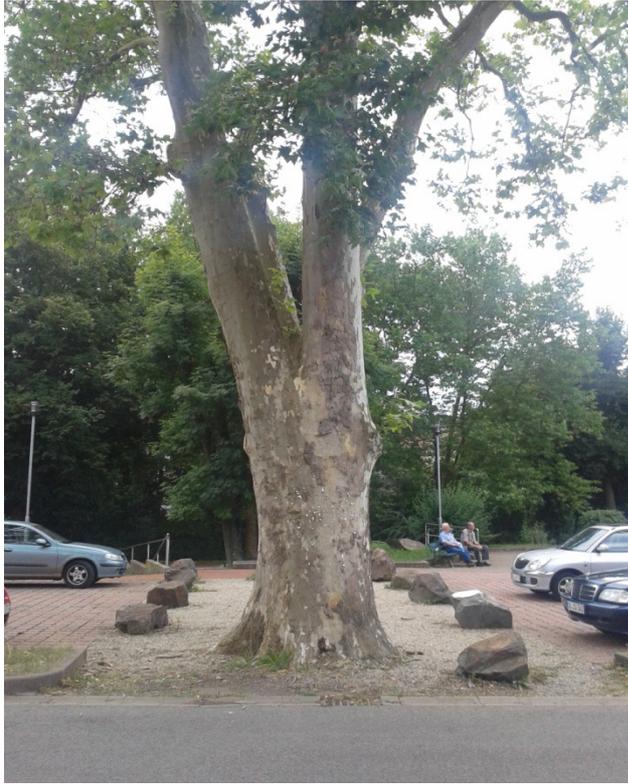
Abbildung 4: Umfeld

Der Baum steht wie in der Abbildung „Umfeld“ gezeigt als gestalterisches Straßen- und Platzgrün an einer KFZ-Parkfläche. Diese Parkfläche wird auch zur Durchführung von Märkten genutzt. Der durchwurzelbare Bereich in einem Radius von ca. 1,7 m um den Stammanlauf herum ist mit Kies aufgeschüttet und mit großen Steinen optisch abgegrenzt. Es wurden keinerlei Kennzeichnungen oder Hinweise auf sonstige Versorgungsleitungen wie Strom, Gas, Wasser etc. gefunden die den Wurzelbereich tangieren würden. Dennoch kann man von einer Drainagierung der asphaltierten Fläche ausgehen (gehört zum Standard Straßenbau). Die Parkfläche wurde mit Pflastersteinen hergestellt und kann somit auch wenn nur stark reduziert, zur Nährstoffaufnahme des Baumes beitragen.

Der leicht durchwurzelbare Wurzelraum beschränkt sich auf ca. 19m². Die übrige Fläche ist entweder durch die Straße versperrt oder es muss mit massiven Bodenverdichtungen unterhalb der gepflasterten Fläche (PKW-Parkfläche) gerechnet werden. Die nach hinten reichende Schotterfläche ist lediglich bis zu einer Entfernung von 1,7m unverdichtet. In diesem Bereich hat eine Bodenaufbesserung stattgefunden. Ersichtlich ist dies auf der Abbildung „Wurzelbereich“. Die dunklen Aufwürfe sind Erdmaterial. Die grauen Aufwürfe sind Schotter. Unter den Aufwürfen aus Schotter findet sich eine Verzahnung der Korngrößen von 32-0mm → so genannter Mineralbeton wie er auch zum forstlichen Wegebau benutzt wird. Daraus ergibt sich die Reduzierung des leicht durchwurzelbaren Wurzelbereiches von 19m².

Der Standort der Platane ist suboptimal. Der beschränkende Faktor ist die zur Verfügung stehende Fläche an leicht durchwurzelbarem Untergrund. Offensichtlich hat sich der Baum mit dem geringen Platzangebot arrangiert, aber dennoch muss man sich darüber im Klaren sein, dass diese Stellfläche für einen Baum dieser Größe Defizite aufweist!

Die Platane gilt als „Streusalzunempfindlich“ dennoch wäre es der Platane zuträglich, wenn man auf einen Streusalzeinsatz in unmittelbarer Nähe des Baumes verzichten könnte. Durch das Streusalz verändert sich der interzelluläre osmotische Druck wodurch die Wasser- und Nährstoffaufnahme gehemmt werden können. Schäden durch Streusalz treten bei Platanen in der Regel im Wurzelbereich auf.

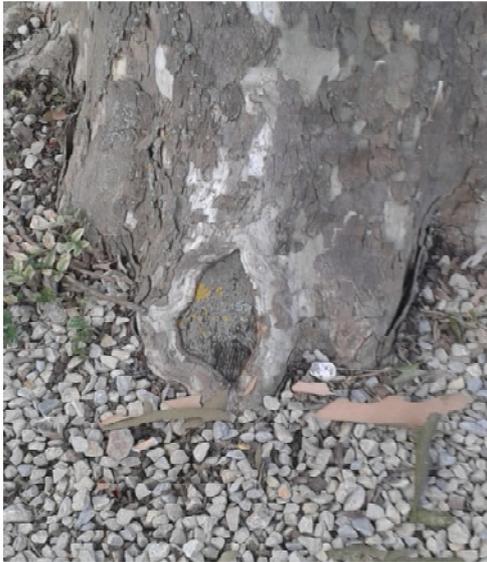
Abbildung 6: Eingewachsene Rinde

Der Stammfuß weist vereinzelte Rindeneinwüchse und Beschädigungen auf die höchstwahrscheinlich durch das Anfahren vor dem Steinarrangements oder durch das Setzen des Steinarrangements entstanden sind.

Der Borkenbereich ist weiterhin zu beobachten. Ein besonderes Augenmerk sollte man dabei auf den alten Anfahrtschaden und die einwachsende Rinde legen. Zum Zeitpunkt der Aufnahmen waren diese Bereiche bedenkenlos.

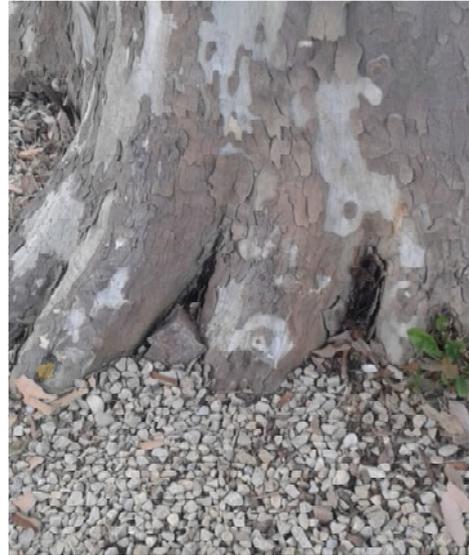
Abbildung 7: Anfahrtschaden Wurzelanlauf

Der Anfahrtschaden befindet sich in Überwallung und weist oberflächlich keine Anzeichen von eingetretenen xylobionten Pilzen auf.

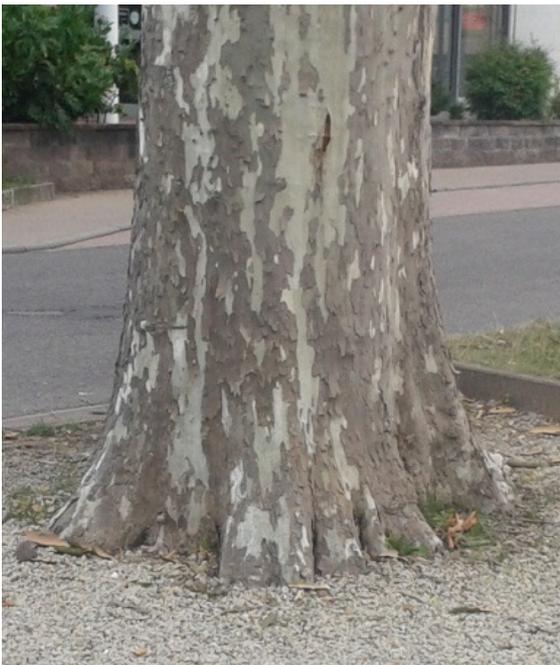
Abbildung 9: Schleimfluss

Die Stammachse weist mehrere Verdickungen durch überwallte Äste und kleinere Beschädigungen durch das Plakatieren des Baumes auf. Im Rahmen der Erstbesichtigung des Baumes wurde Schleimfluss festgestellt. Dieser Schleimfluss herrschte zum 24.08.2013 nicht mehr vor und die Schadstelle wies eine Kallusfläche auf und befindet sich in Überwallung.

Der beobachtete Schleimfluß und die damit einhergehende Kallusbildung über nekrotischem Gewebe schreibe ich dem Apiognomonia-Blattbräunepilzbefall zu. Die dadurch entstandene Beschädigung entspricht einem Wall2. Eine weitere mykologische Untersuchung erachte ich für nicht notwendig, da sich die Wundstelle bereits in Überwallung befindet und nachweislich nicht in Wall3 übergegangen ist. Wäre ein aggressiverer Pilz wie z.B. der zottige Schillerporling in imperfekter Form am Werke, würde die Wunde wesentlich länger nassen.

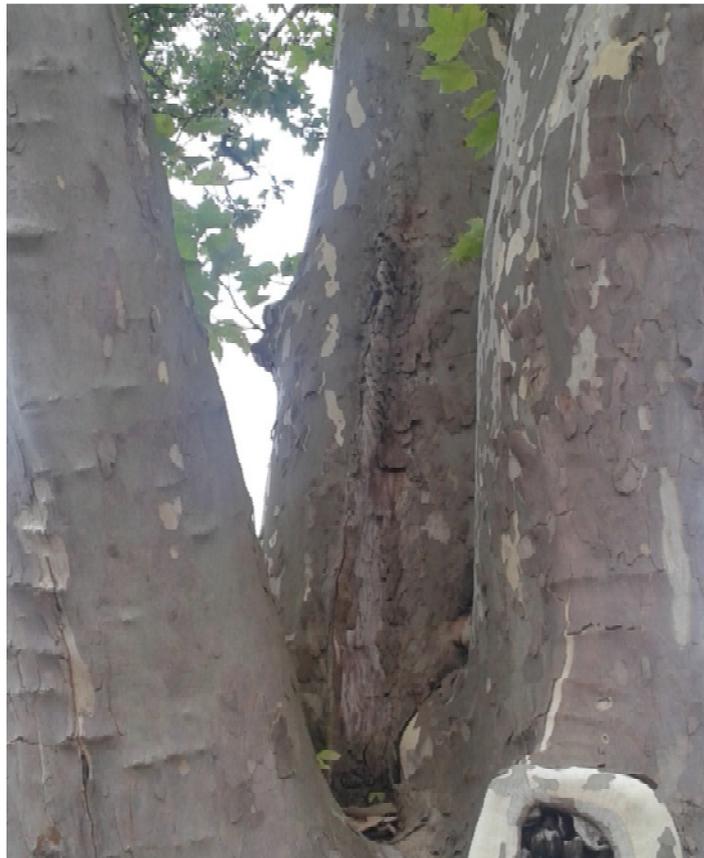
Abbildung 11: Längsriss

Der SW-Stämmling weist einen ca. 1,5m langen Überwallungswulst auf welcher vollständig abgeschlossen ist. Der Wulst stammt von einer Längsrissbildung durch Scherkräfte. Diesen Kräften wurde bereits durch eine Kronenteileinkürzung entgegengewirkt.

Die massive Astungswunde der Platane auf der Abbildung „Längsriss“ findet sich ebenfalls in kräftiger Überwallung. Der offen liegende Holzkörper ist äußerlich nicht von schädlich wirkenden Organismen befallen. Die Beprobung mit Sondierstab und Schallhammer wies auf Vollholz hin. Es wird noch einige Jahre wenn, nicht sogar ein Jahrzehnt, dauern bis die Wundüberwallung gänzlich abgeschlossen ist.

Der SO-Stämmling weist einen ca. 1,5m langen Schubriss auf. Wäre dieser Riss noch aktiv, würde ein Saftausfluss sichtbar sein und das Rindenbild würde offensichtliche Rissbildung zeigen. Dies konnte allerdings weder im Juni noch August beobachtet werden. Dennoch hat dieser Stämmling strukturelle Defizite. Diese Defizite wurden bereits durch Maßnahmen im Kronenbereich ausgeglichen.

Die Schwerpunkte der einzelnen Stämmlinge liegen bei allen mehr als 3 Meter außerhalb der gedachten optimalen Stammachse. Es ist Sorge zu tragen, dass die Stämmlinge nicht über ihre natürliche Bruchlast hinaus belastet werden. Dem kann nur nachgekommen werden, wenn man Entlastungsschnitte durchführt. Der Turnus ist zuwachsabhängig und kann an dieser Stelle nicht zeitlich festgelegt werden. Der Einbau eines Ringankers (Kronensicherung) im oberen Drittel der Platane kann die Zeitintervalle zur Durchführung von Entlastungsschnitten verlängern.
