Gutachten zur Stand- und Bruchsicherheit einer Stieleiche (*Quercus robur*)

Standort:
Kleinblittersdorf/ Auersmacher
Am Mühlenwald

Auftraggeber:	Landesamt für Umwelt und Arbeitsschutz Geschäftsbereich 5 - Natur und Boden Don-Bosco-Straße 1 66119 Saarbrücken
Gutachtenobjekt:	D 5 10 05 1 Stieleiche (<i>Quercus robur</i>) Standort Kleinblittersdorf / Auersmacher Am Mühlenwald
Aufgabenstellung / Zeitablauf:	Überprüfen der Stand- und Bruchsicherheit, festlegen der erforderlichen Maßnahmen
Ortstermin:	Am 28.7.2014 erfolgte die Datenaufnahme mittels Resistograph und Hubarbeitsbühne vor Ort

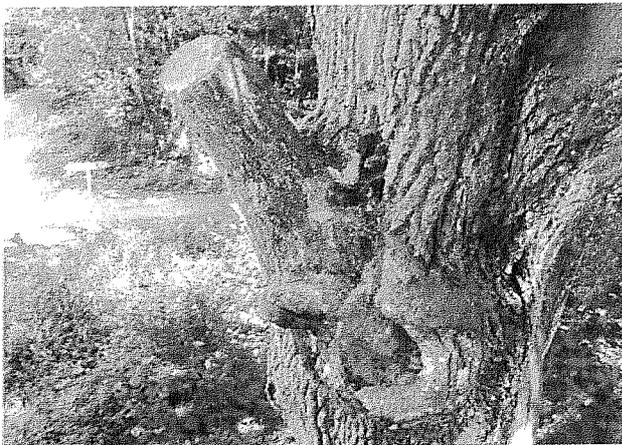
Am Stammfuß sind keine Schäden erkennbar. Der Stamm weist alte überwallte Astwunden und Beulen auf, zudem ist der Stamm mit Moos bedeckt. In vier Meter Höhe und in nordwestlicher Richtung ist eine alte Astwunde mit einer lokalen Fäule zu erkennen. Sie ist zwölf cm breit, zwanzig cm hoch und an der tiefsten Stelle neun cm tief. Der Stammkopf in fünf Metern Höhe hat neben alten, angefaulten Astwunden und einem faulen Aststummel eine große Fäule mit einer Höhlung, in welcher zur Zeit der Untersuchung ein Hornissennest war.

Die Starke Fäule des Stammkopfes

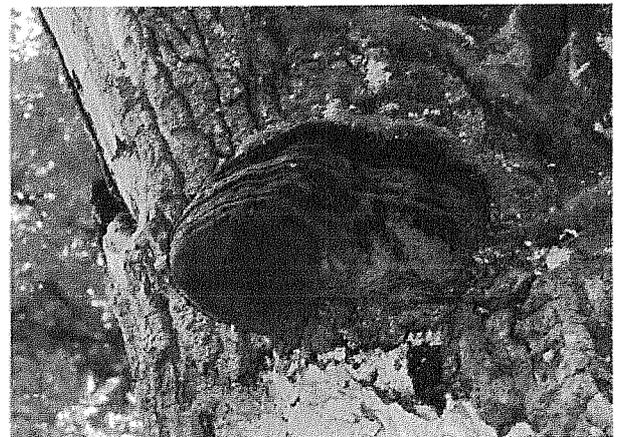
Aus Naturschutzgründen wurde die Höhlung von nordwestlicher Richtung nicht weiter untersucht. Zudem war ein Pilzfruchtkörper zu sehen, bei dem es sich um den Eichenfeuerschwamm (*Phellinus robustus*), der ein Weißfäuler ist, handelt und nur langsam die Bruchsicherheit an Eichen beeinträchtigt. An den alten faulen Astwunden sind in westlicher Richtung wundparasitäre Pilzfruchtkörper zu sehen. Es handelt sich hier um eine Tramete (*Trametes hirsuta*).

Der Eichenfeuerschwamm am Stammkopf

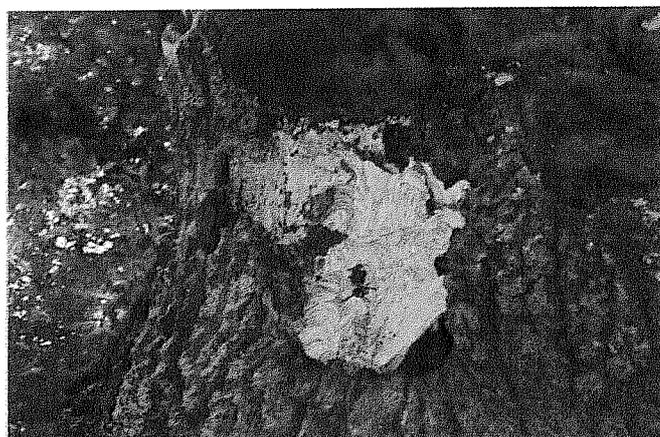
Unter dem Pilzfruchtkörper ist die Höhlung mit dem Hornissennest zu sehen

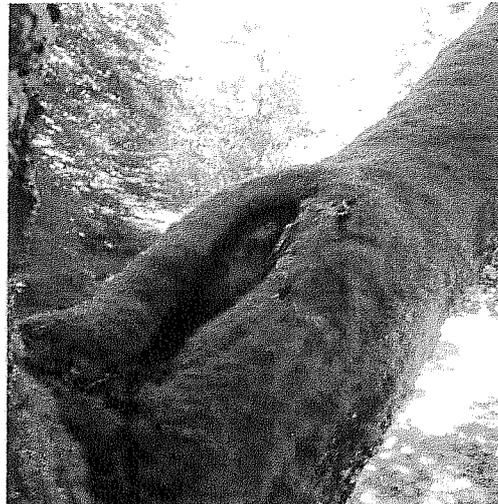
Die lokale Fäule auf dem Starkast in nördlicher Richtung

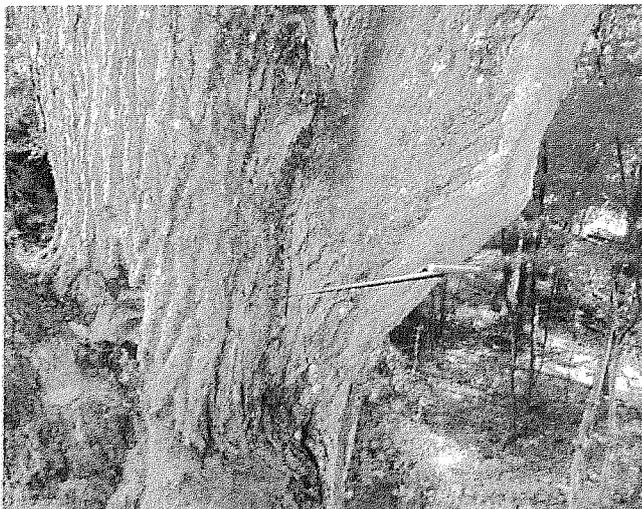
Fäule am Starkast in südwestlicher Richtung auf Höhe des Stammkopfes

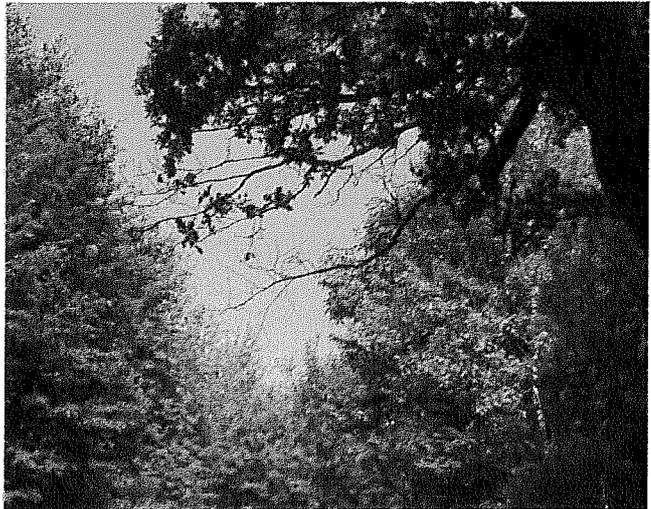
Totholz in der Krone

- *Kroneneinkürzung um 25%*
- *Totholz entfernen*
- *Entfernen eines Starkastes mit Spechthöhlung*

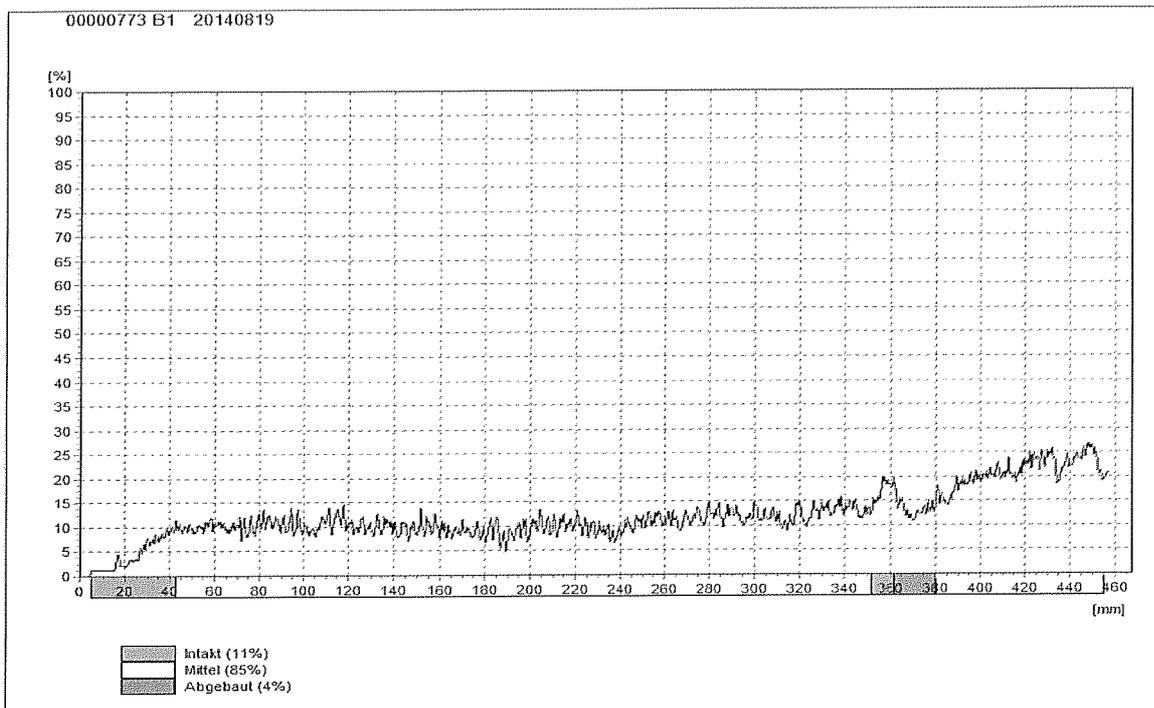
Bohrung 1: Die Holzdichte hat sich stärker verändert und es ist ein lokaler Holzabbau erkennbar

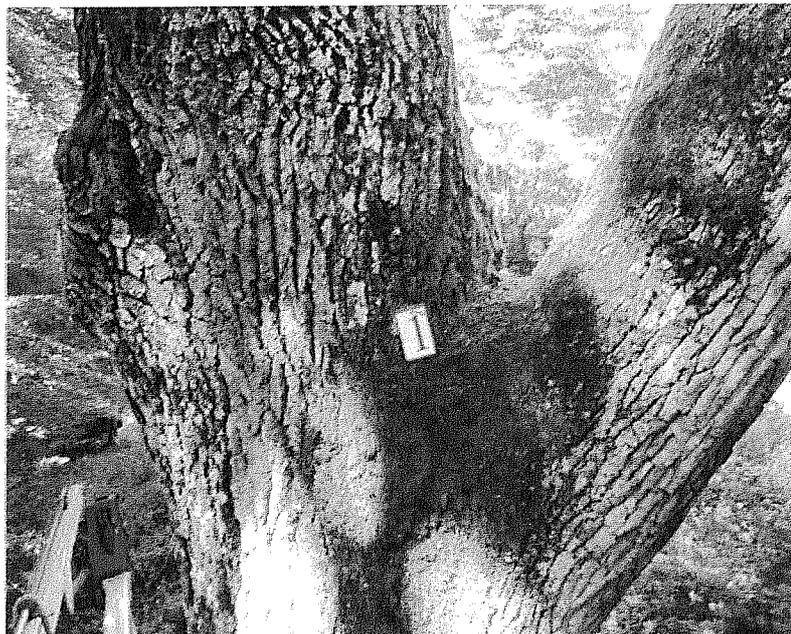
Bohrung 1: Unterhalb der Fäule, von südöstlicher Richtung nach nordwestlicher Richtung in 6 m Höhe

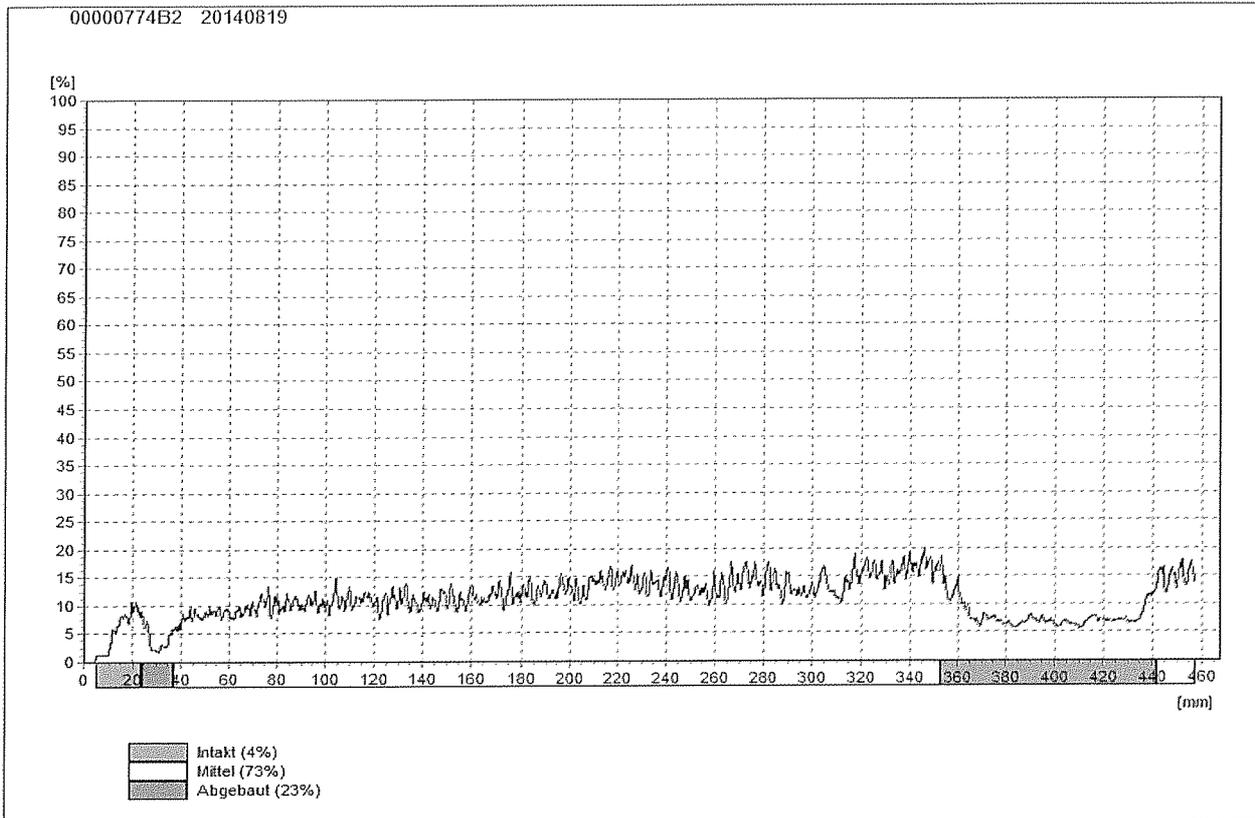
Bohrung 2: Hier ist der Holzabbau und eine stärkere Veränderung der Holzdicke erkennbar

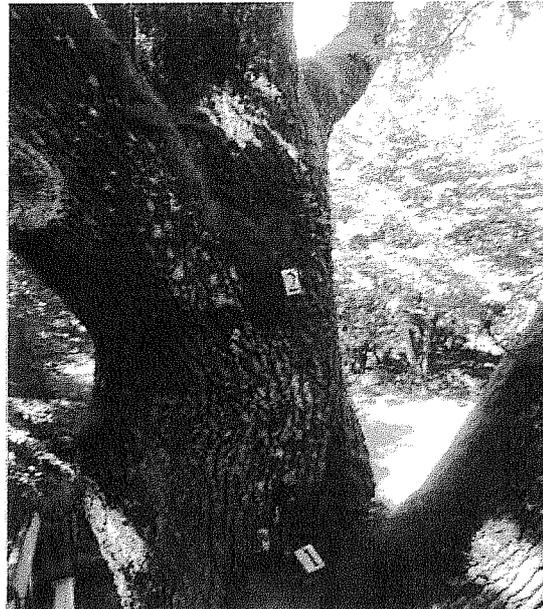
Bohrung 2: In 7 m Höhe oberhalb zur Fäule von südöstlicher Richtung nach nordwestlicher Richtung

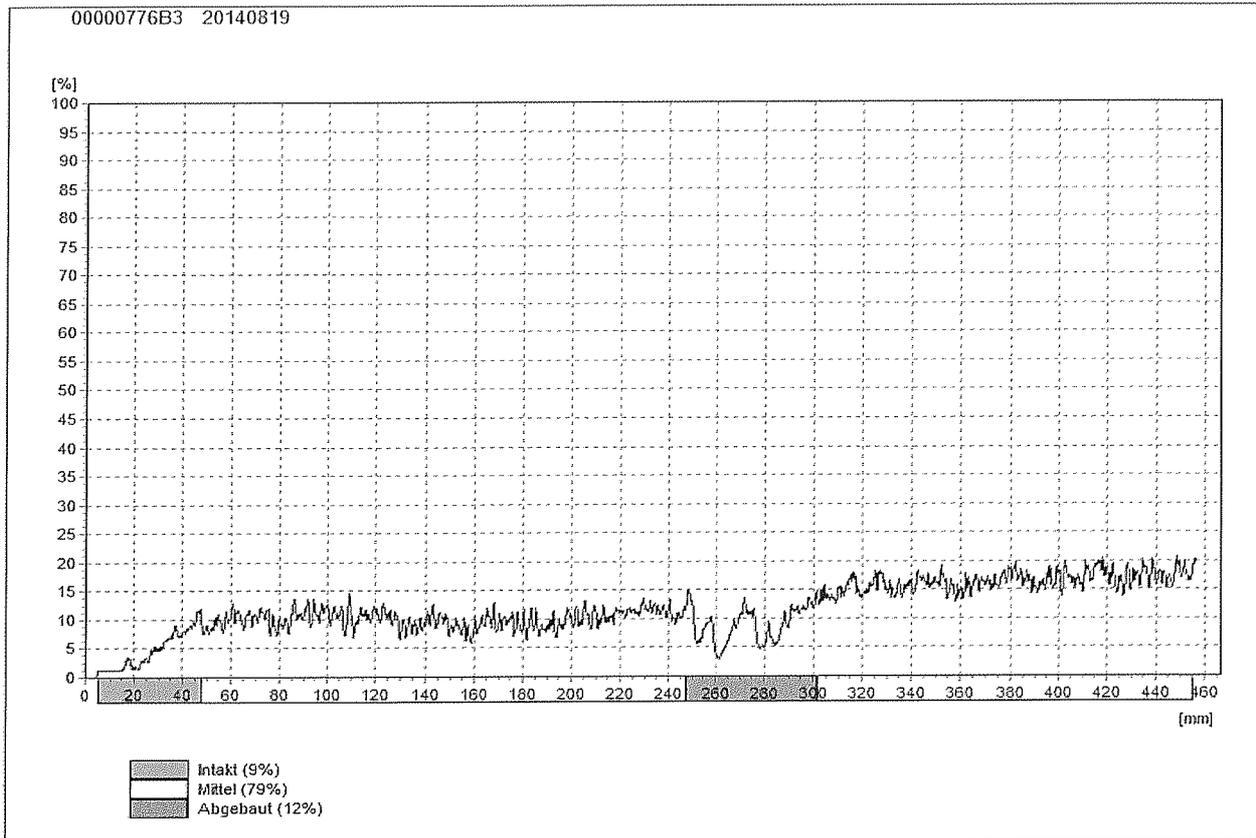
Bohrung 3: Zeigt Holzabbau und eine leichte Veränderung der Holzdicke

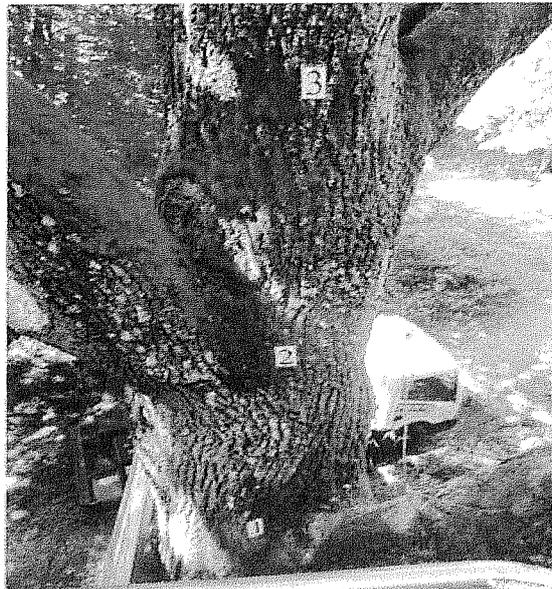
Bohrung 3: In 8 m Höhe oberhalb zur Fäule von südöstlicher Richtung nach nordwestlicher Richtung
