<p><b>Baumbezeichnung:</b></p> <p style="text-align: right;"><b>ND-Platane (6.03.06):</b> Seitenweg der Alleestraße, Drahtseilwerk St. Ingbert</p>
<p><b>Stammfuß:</b> gut modellierte Anläufe, tiefe Druckstauchungen mit Wulstholz, angefüllt</p>
<p><b>Stamm:</b> Umfang in Brusthöhe: 595cm mit Knollen, niedriger Stammkopf (alte Kappung), deutliche Wulstholzbildung unter absinkendem Stämmling, Risse und Rippen</p>
<p><b>Krone:</b> unvorteilhaft aufgeastet, Risse</p>
<p><b>Zuwachsbohrung:</b> am Stammfuß in ca. 60cm Höhe von Ost: Bohrkernlänge <math>t &gt; 34</math>cm, normal gefärbtes schwingfähiges Holz, am Stammfuß in ca. 50cm Höhe von West: Bohrkernlänge <math>t &gt; 31</math>cm, normal gefärbtes schwingfähiges Holz</p>
<p><b>Maßnahmen:</b> Krone um ca. 40% in der Höhe einkürzen, mit Stahlseil ringverseilen, zweimal jährlich im belaubten und unbelaubten Zustand kontrollieren, bei Verdacht auf Defekte Bohrtechniken einsetzen</p>

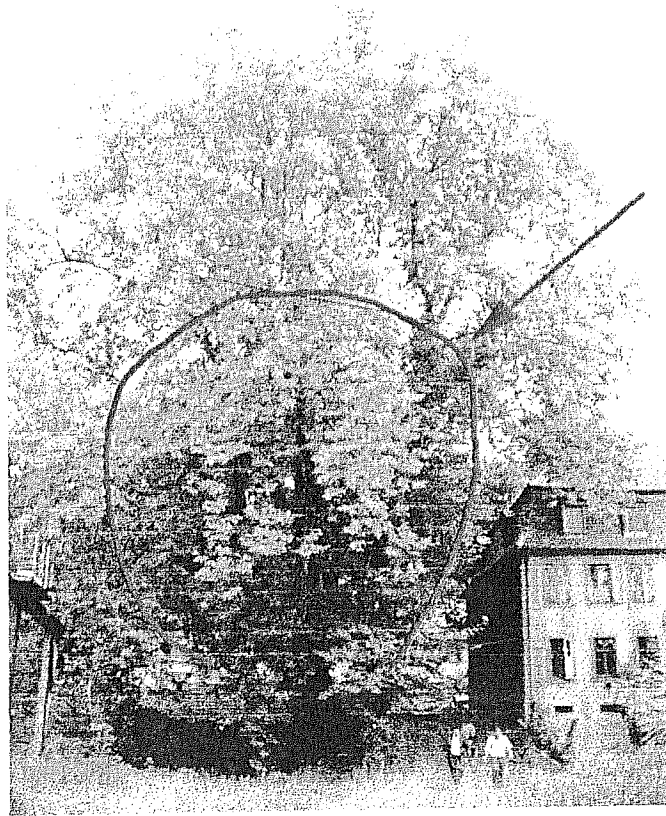
Abb. 15: Ehemals angefüllte Standfläche, ansonsten keine Lichtkonkurrenz mit eingezeichnete Schnittmaßnahme (Pfeil).

Die wulstartigen Holzstauchungen unter den absinkenden Stämmen sind noch deutlicher ausgeprägt. Der Baum ist ca. 40% einzukürzen und am besten mit Stahlseilen ringzuseilen.

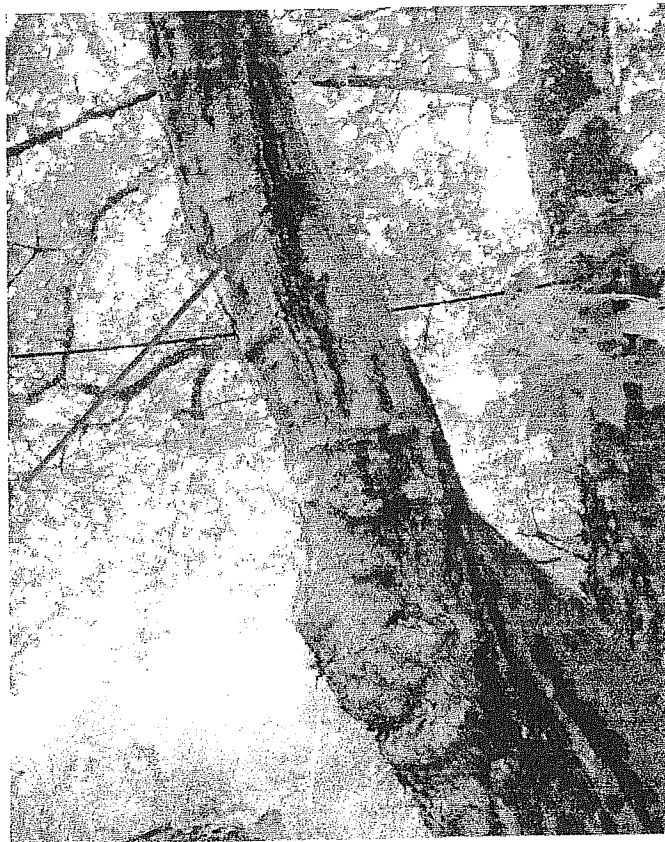
Abb. 16: Risse und Rippen.

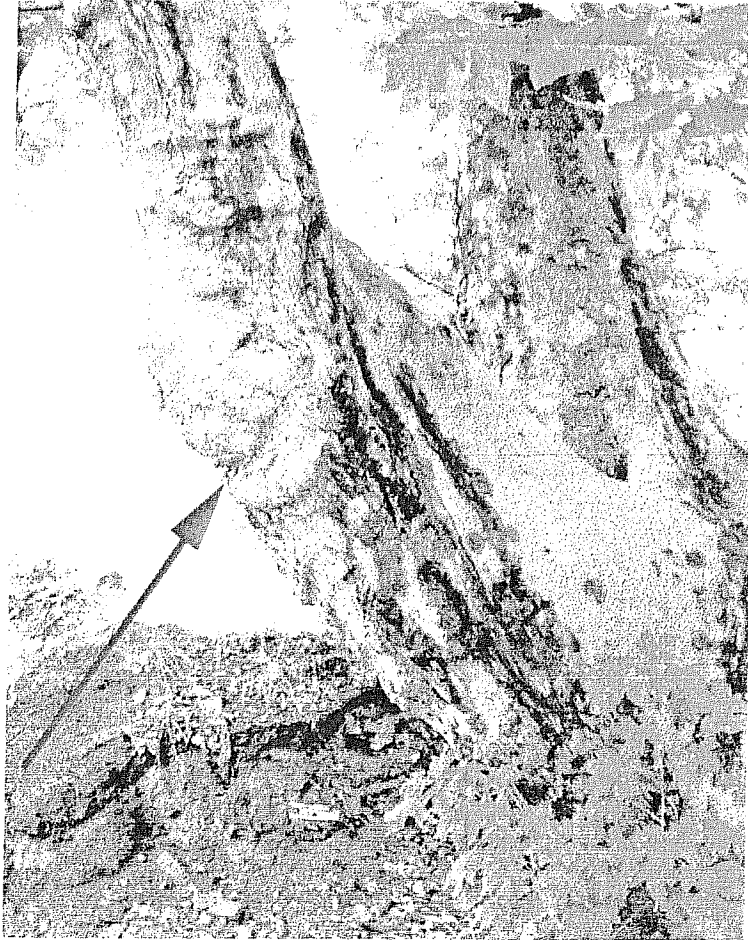
Abb. 17: Deutliche Holzstauchungen als Folge der Absenkung der Stämmlinge.

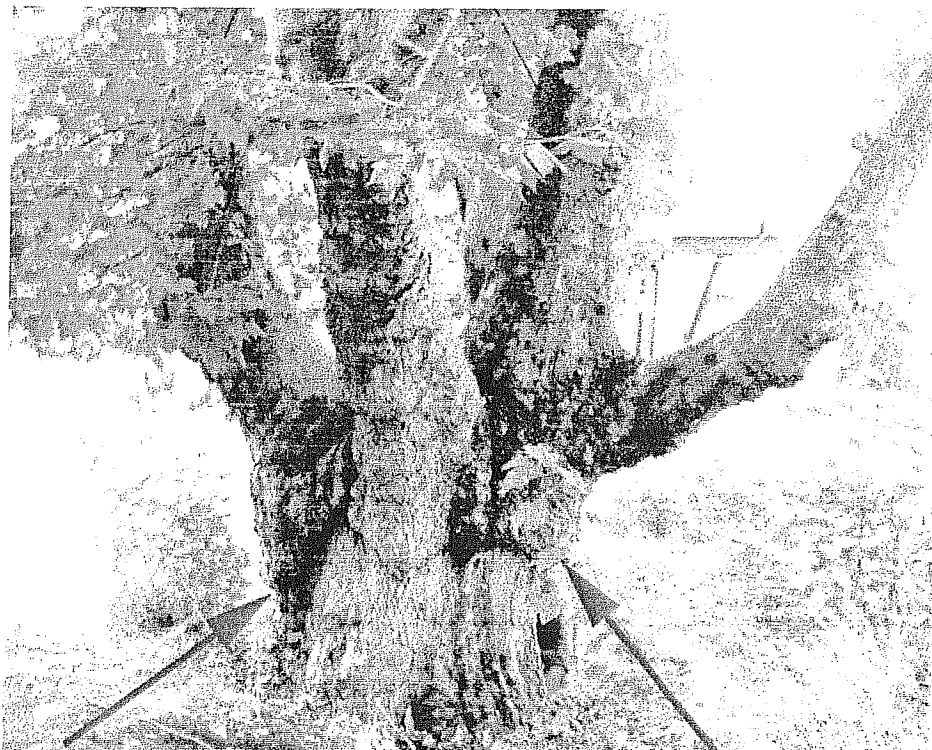
Abb. 18: Bis in den Stammfuß herabquellende Stauchungen.
