Fotodokumentation

Teil 1: Biotoplenkende Maßnahmen

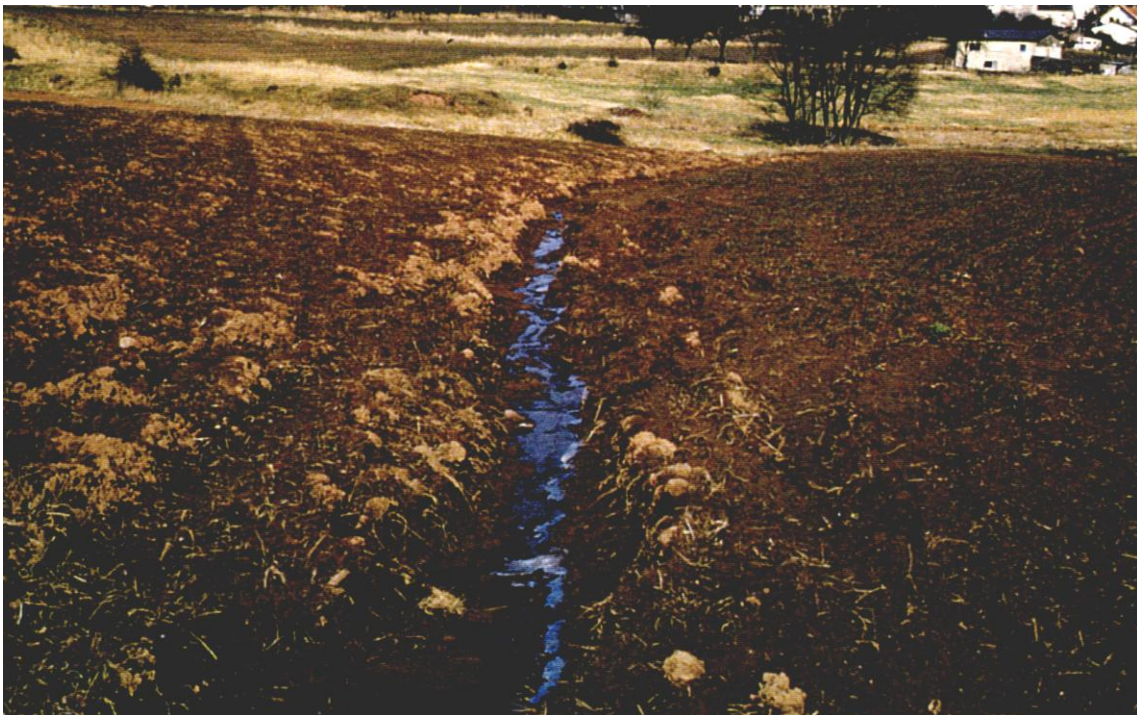
Harzbach 1994: Bachlauf im Acker

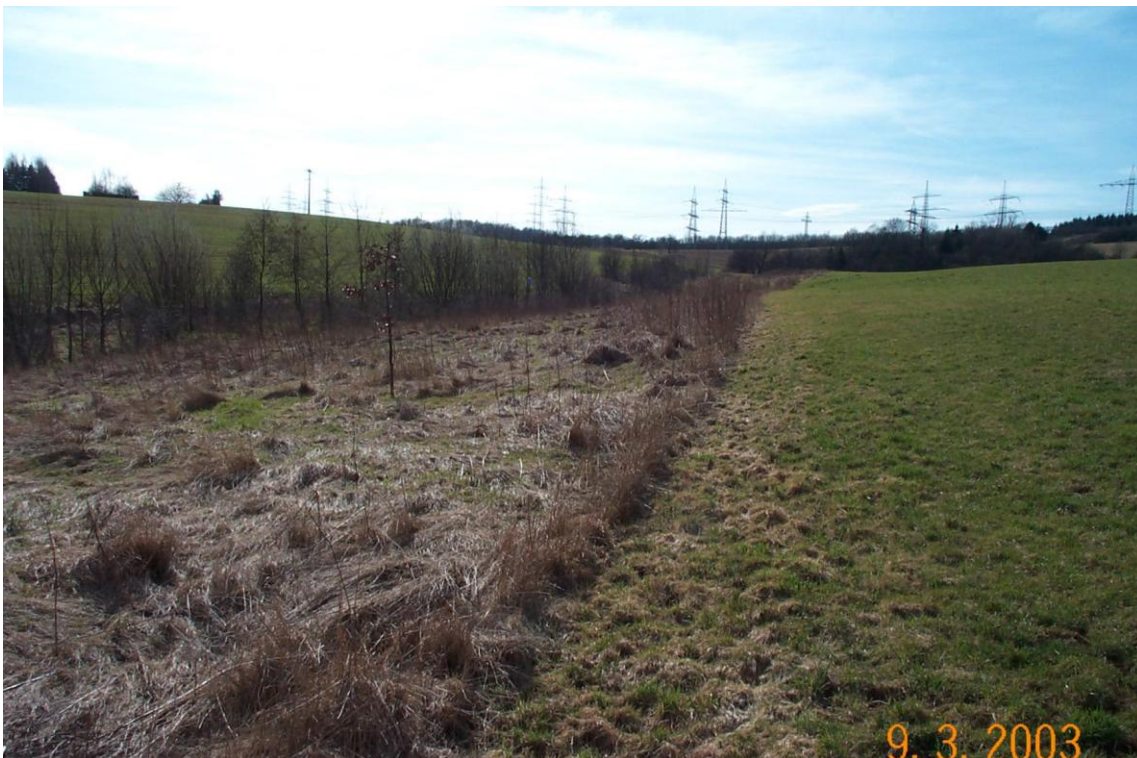
Harzbach: Entwicklung auf dem umgewandelten Acker bis zum Jahr 2003

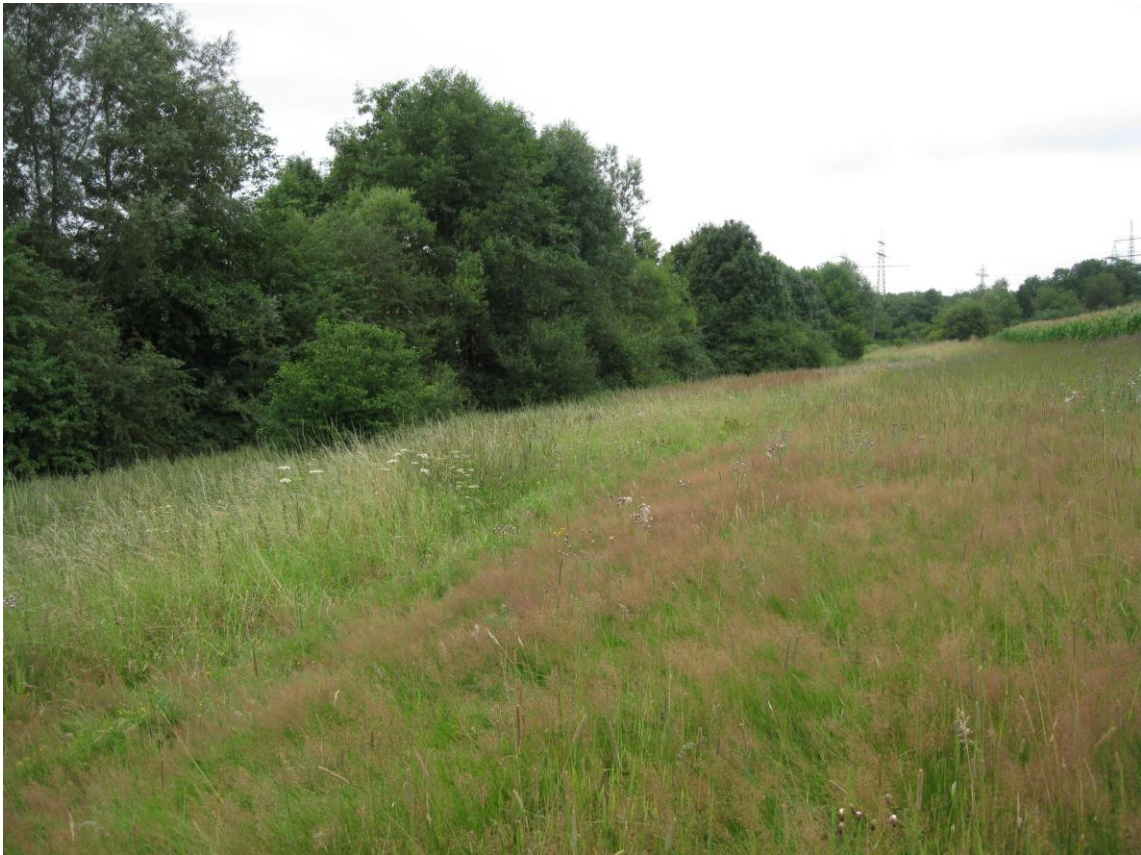
Harzbach: Aktueller Zustand 2011 mit Gehölzufersaum und Grünlandbrache

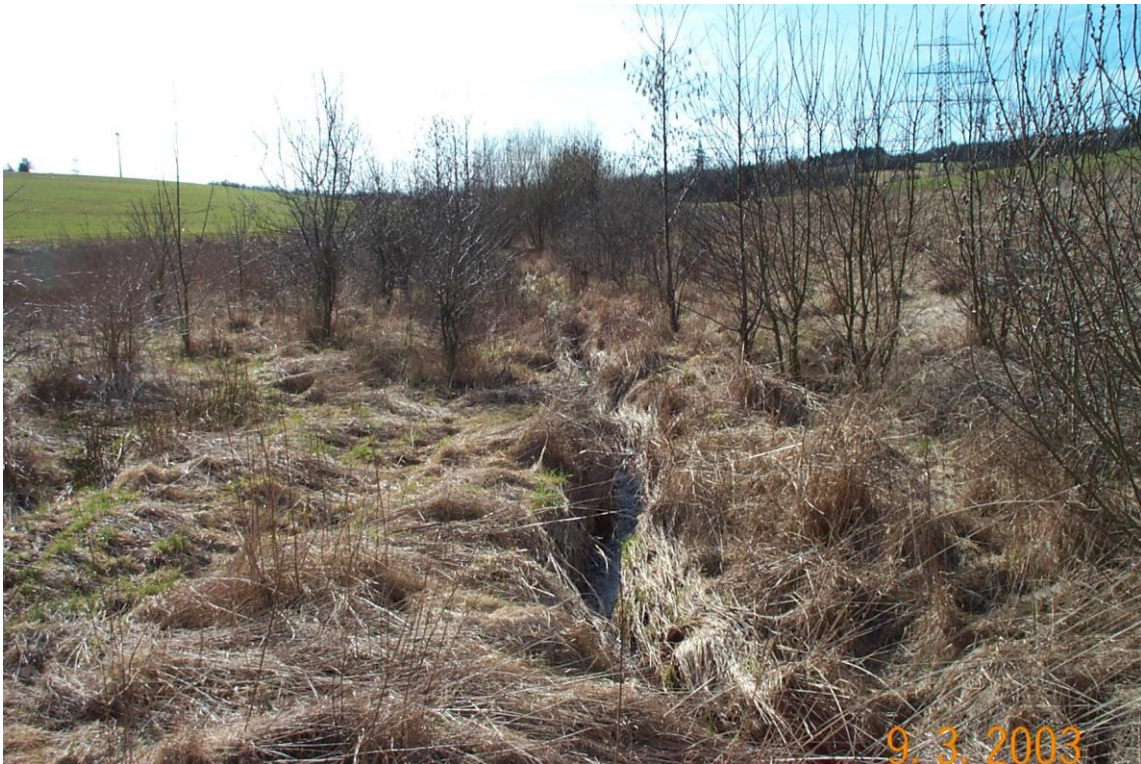
Harzbach: brachgefallener Acker mit Bachlauf im Jahr 2003

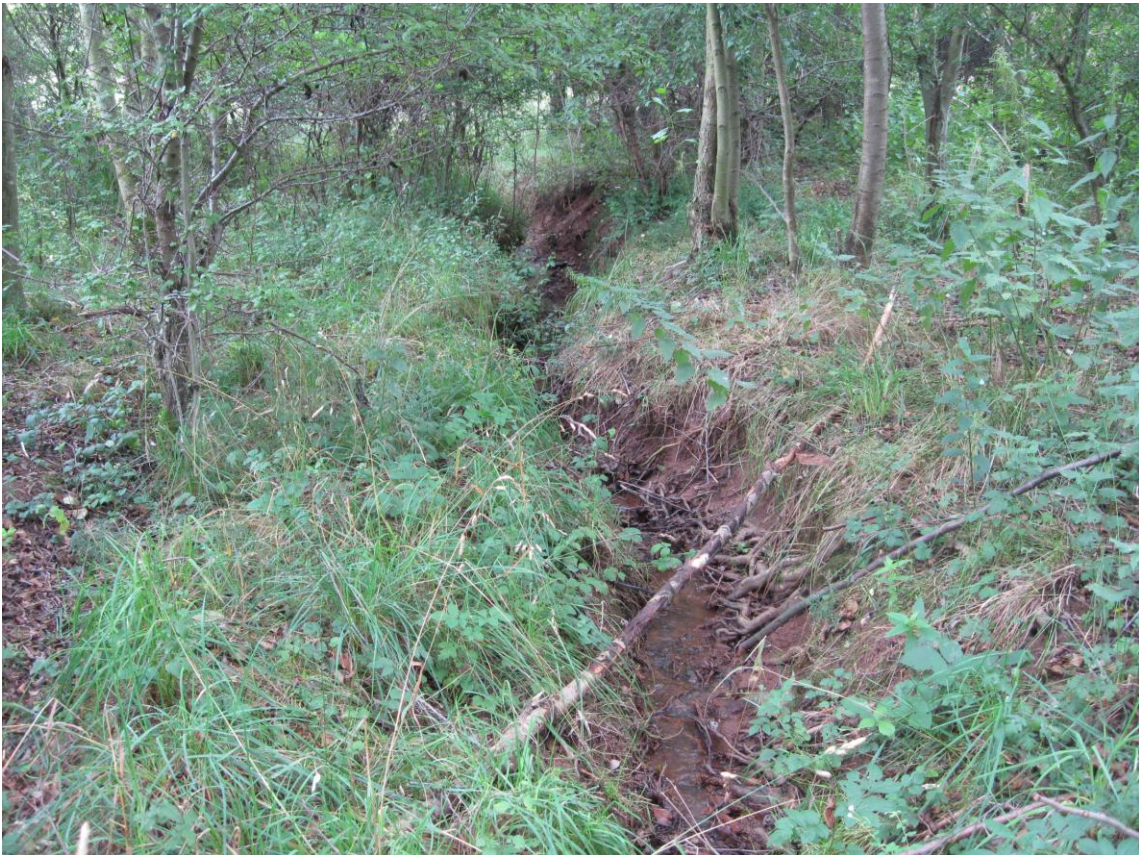
Harzbach Bachlauf mit Gehölzbestand 2011

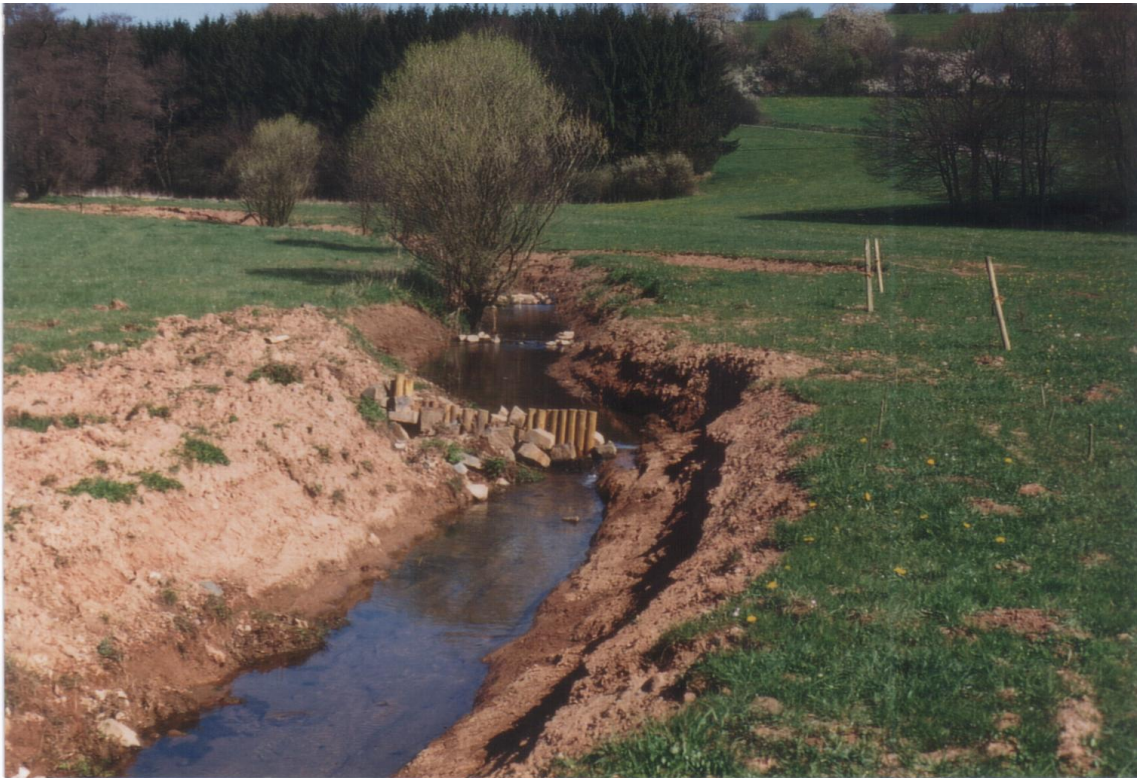
ILL unterhalb Urexweiler: Renaturierter Bachlauf mit Strömungsablenkern 1998

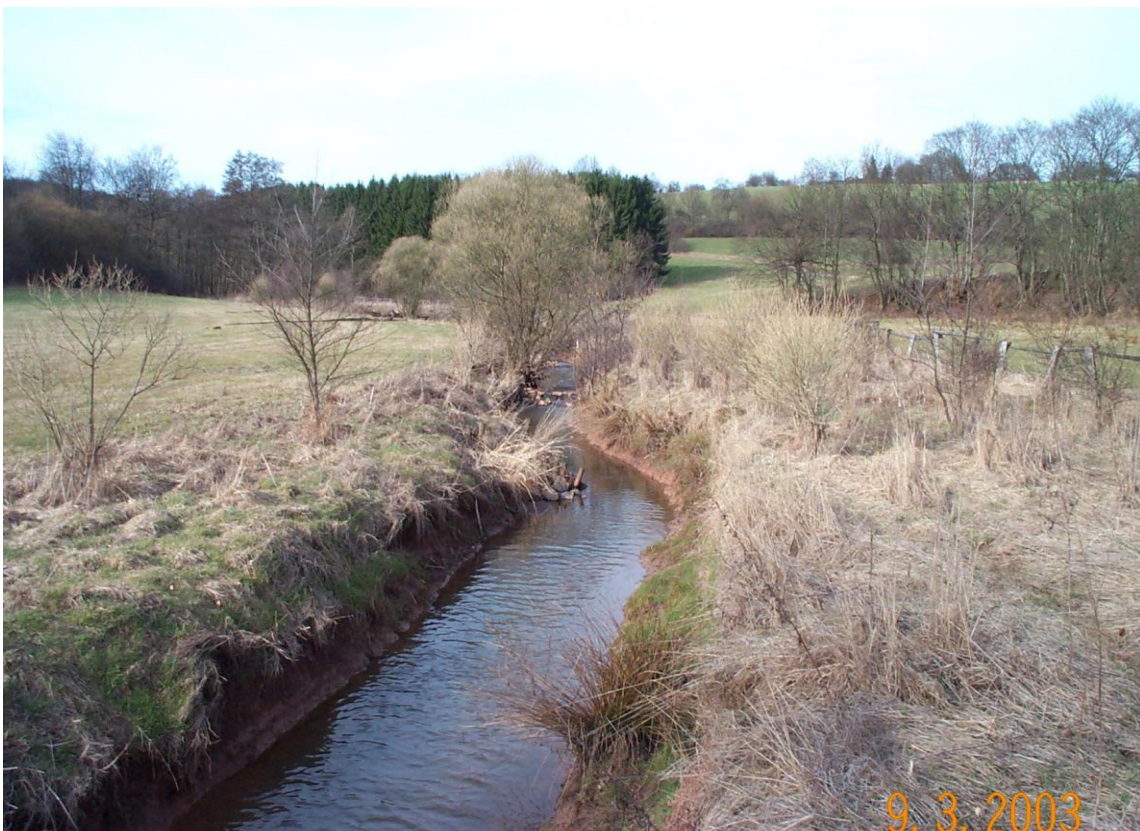
ILL unterhalb Urexweiler: Renaturierter Bachlauf nach 5 Jahren (2003)

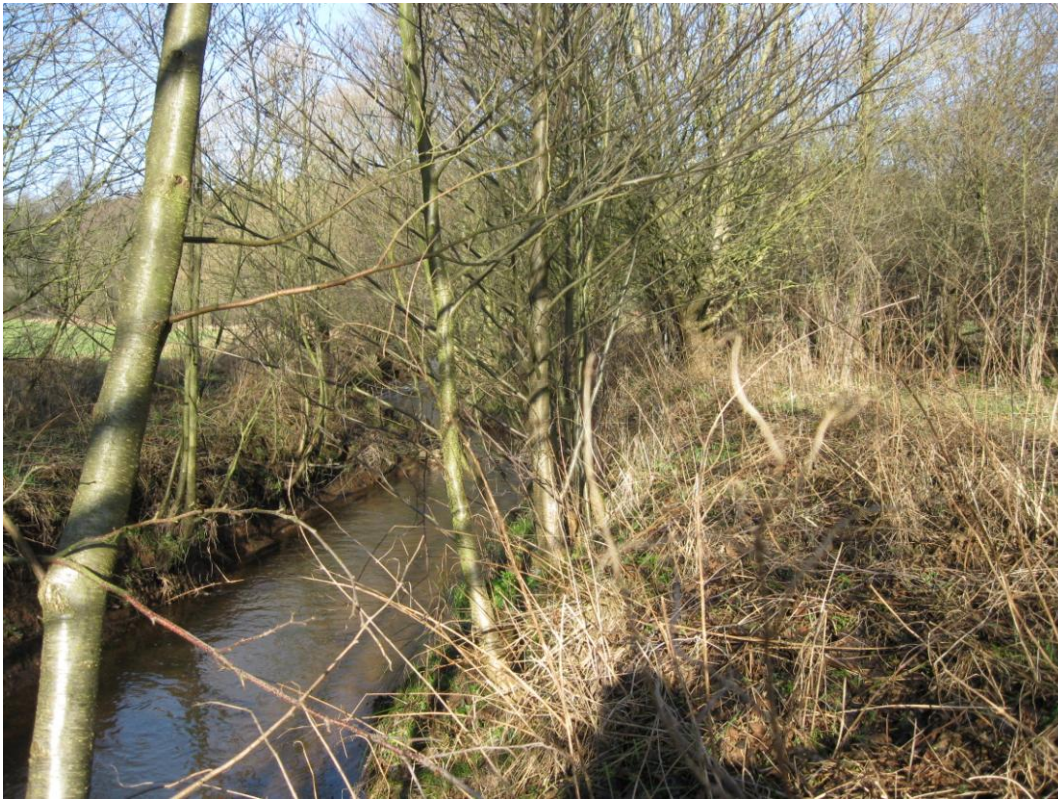
ILL unterhalb Urexweiler: Renaturierter Bachlauf 2011 mit Gehölzufersaum

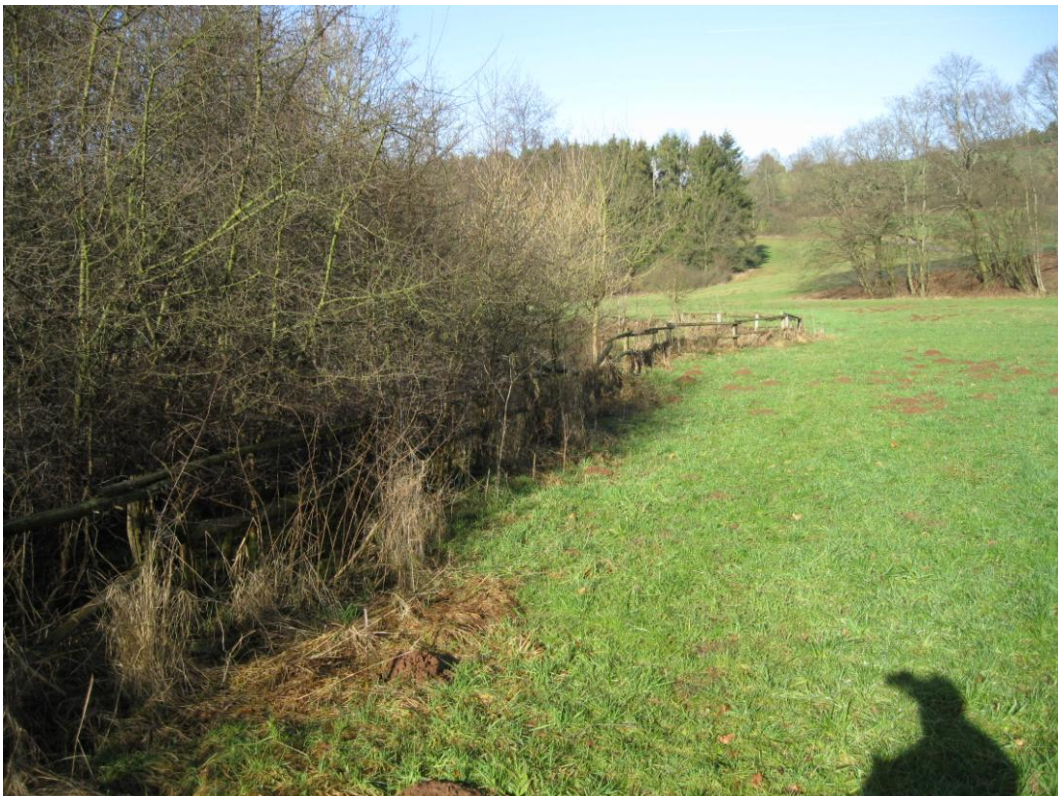
ILL unterhalb Urexweiler: Renaturierter Bachlauf 2011 mit Gehölzufersaum

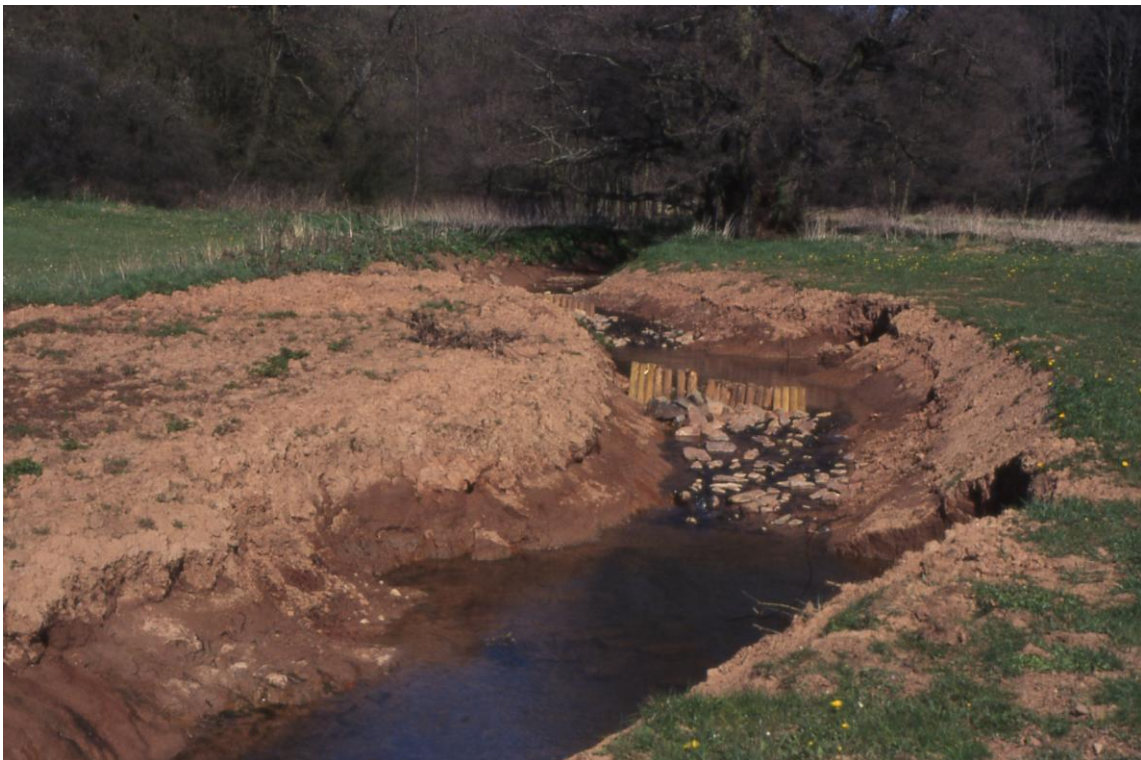
ILL südlich Urexweiler: Renaturierung 1998

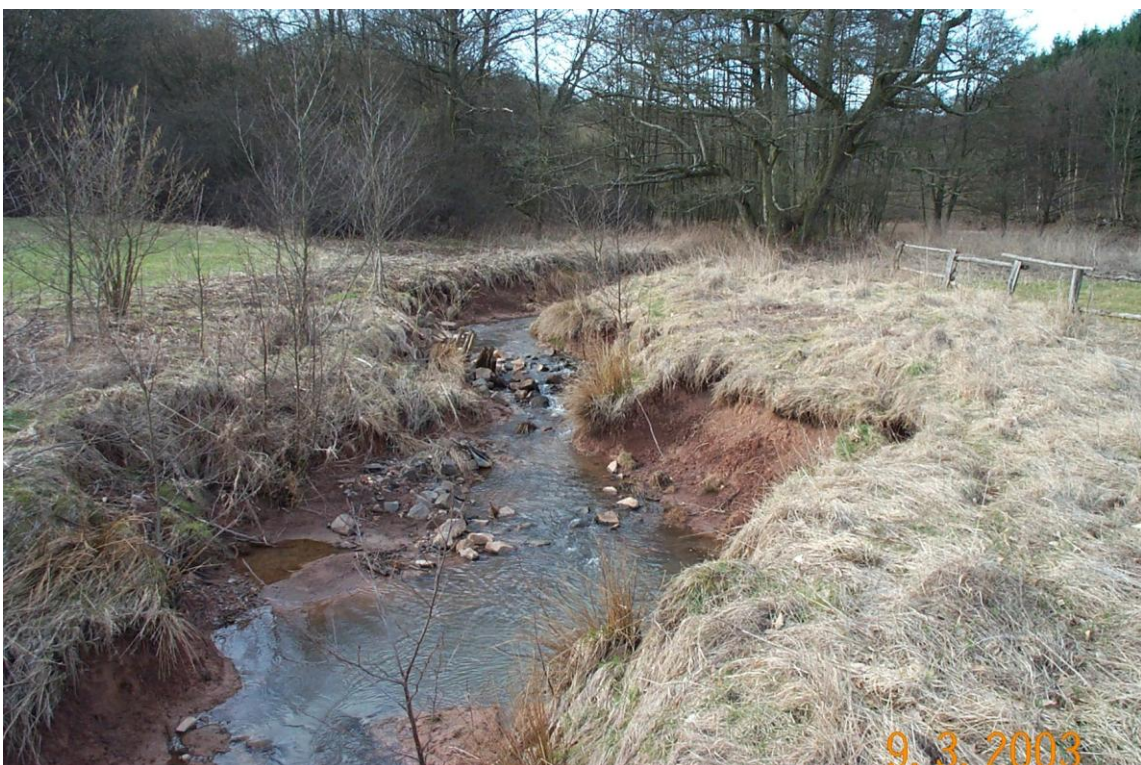
ILL südlich Urexweiler: eigendynamischer Bachlauf 2003

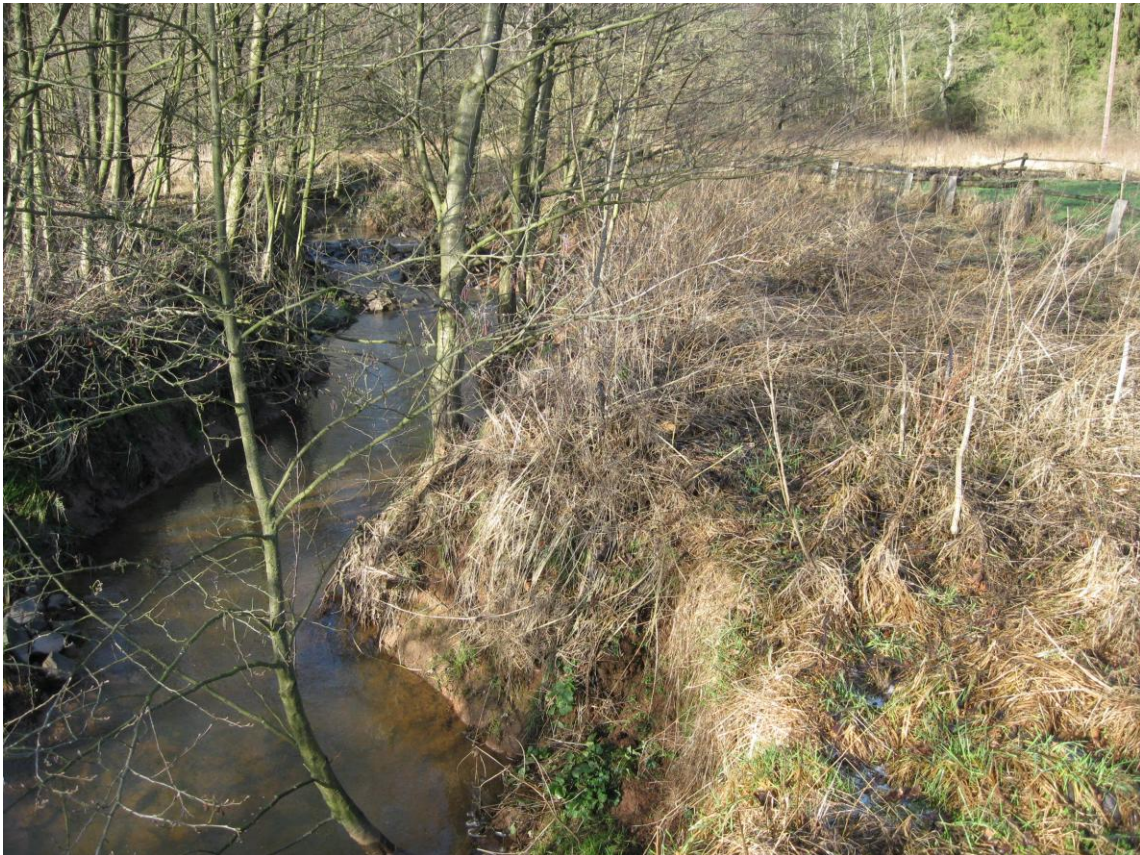
ILL südlich Urexweiler: Gehölzufersaum 2011

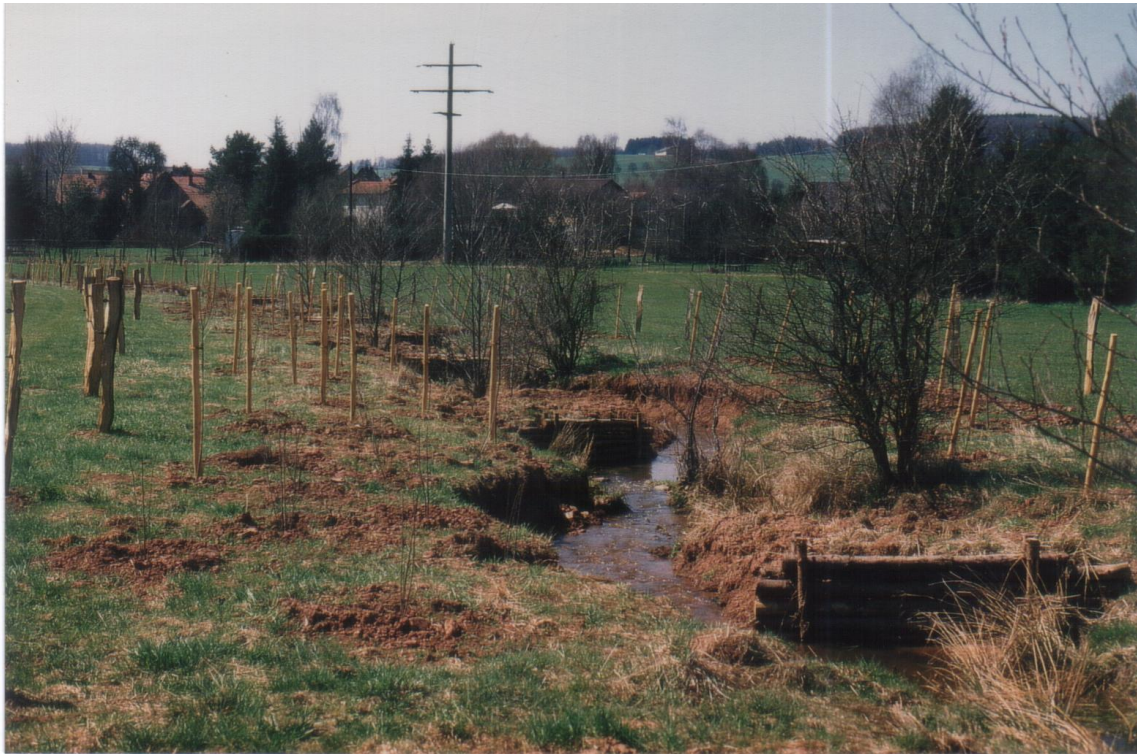
Ahlenbach: Renaturierung und Gehölzpflanzung 1996

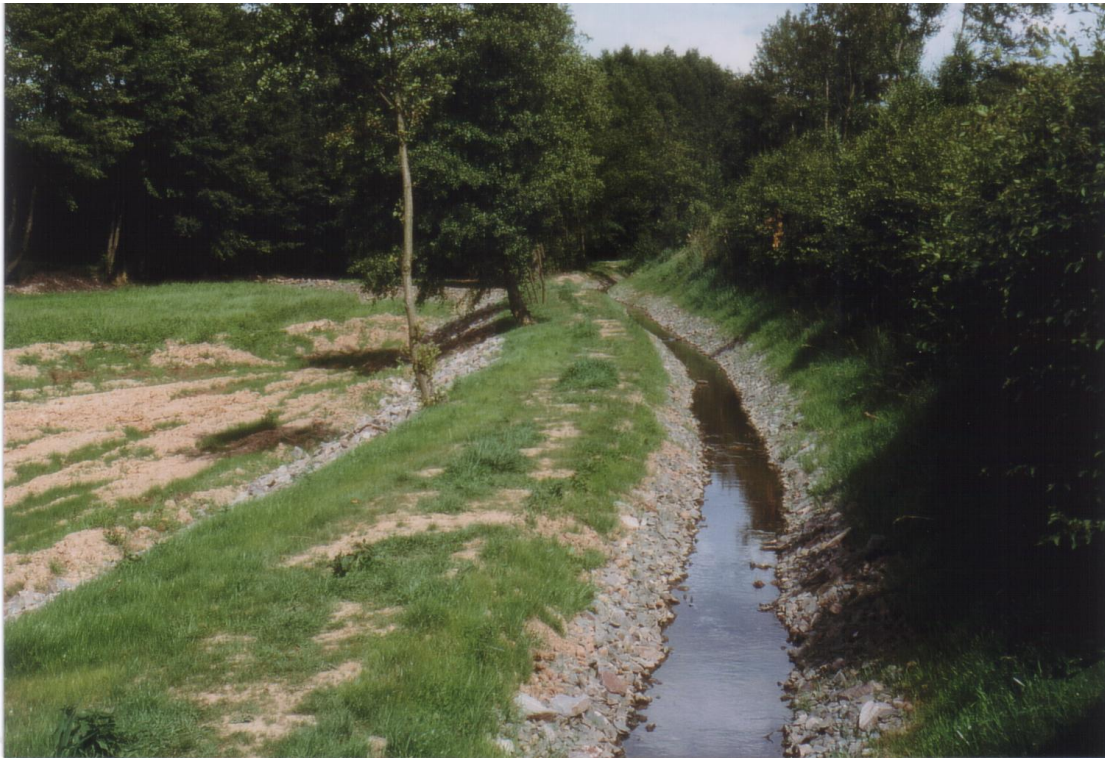
Ahlenbach: Verlegung des Teiches in den Nebenschluss (2000)

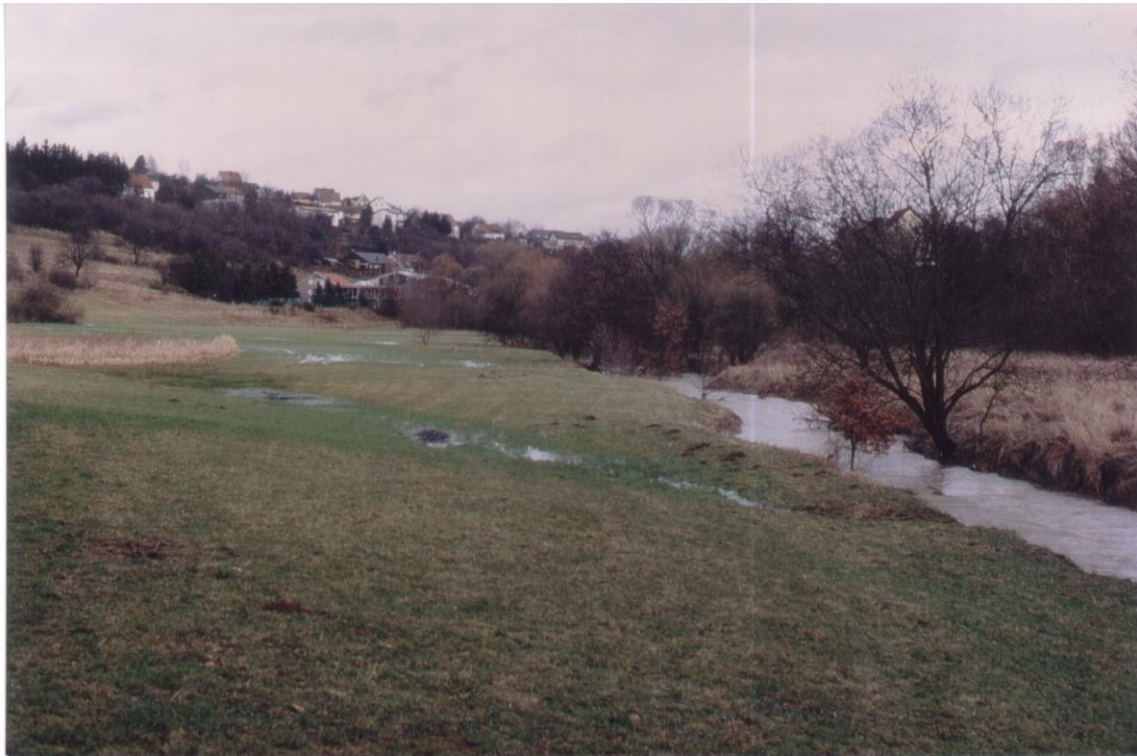
Alsbach südlich Marpingen: Grünlandnutzung 1995

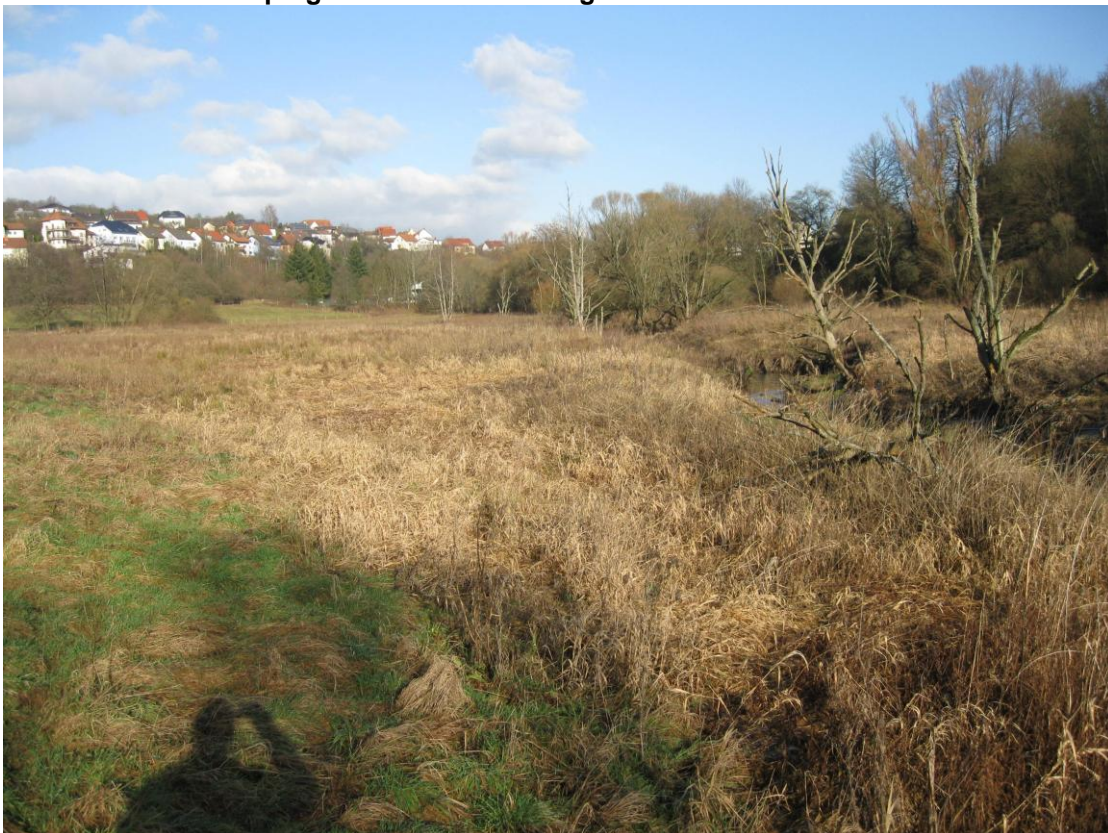
Alsbach südlich Marpingen, brachliegende Talaue 2011

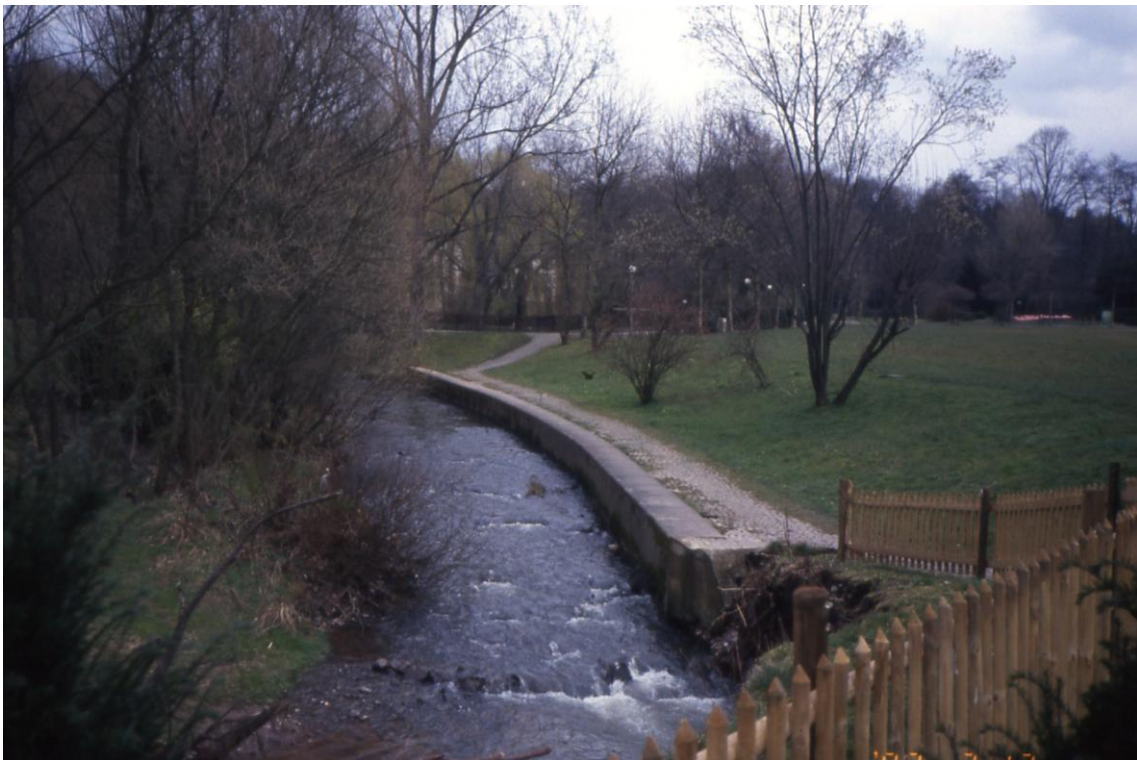
Festplatz Illingen: Ufermauer 1994

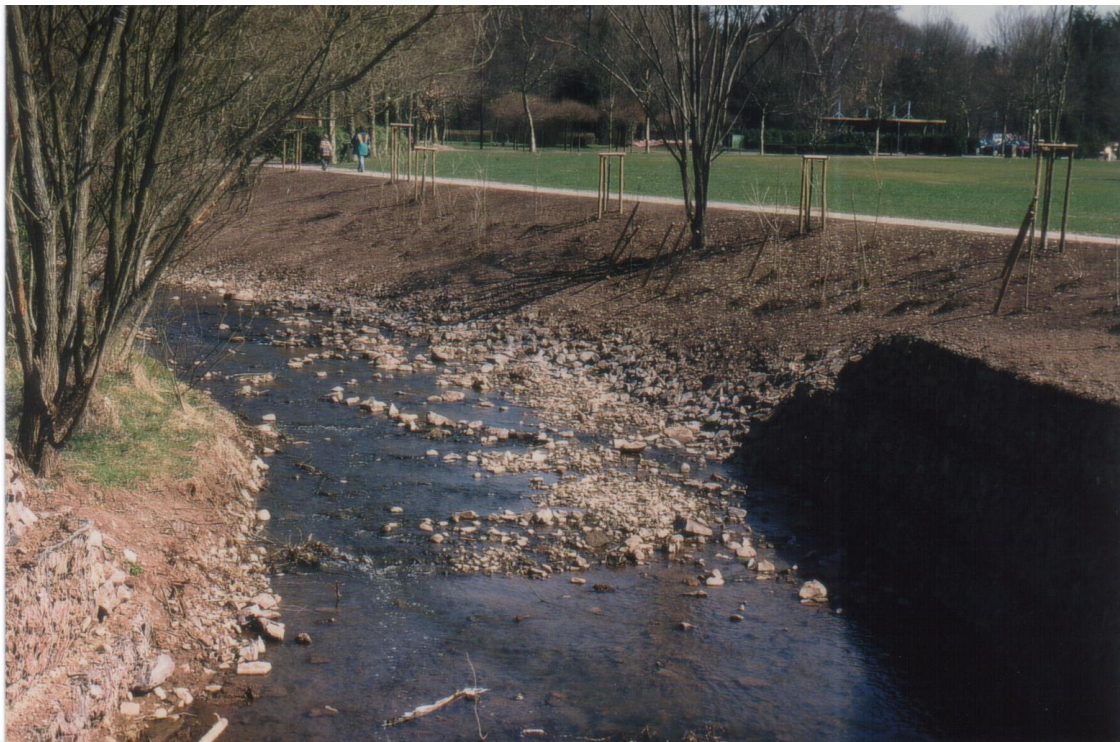
Festplatz Illingen, Umgestaltung 1998

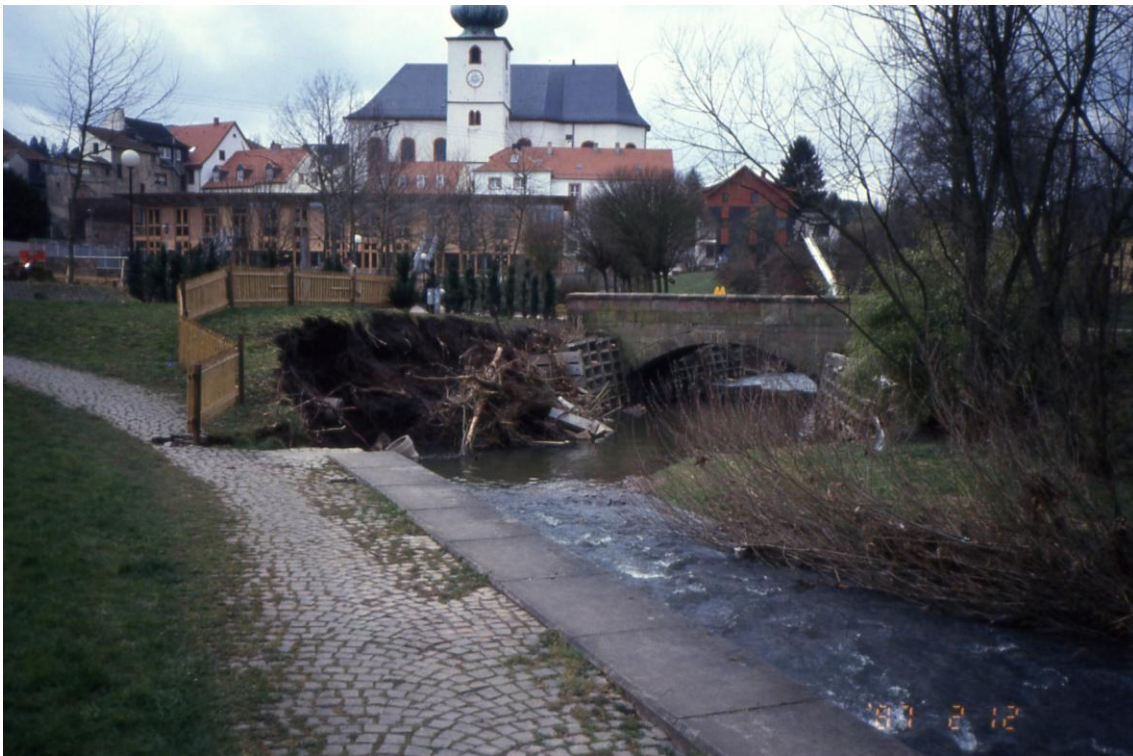
Festplatz Illingen: Ufermauer 1994

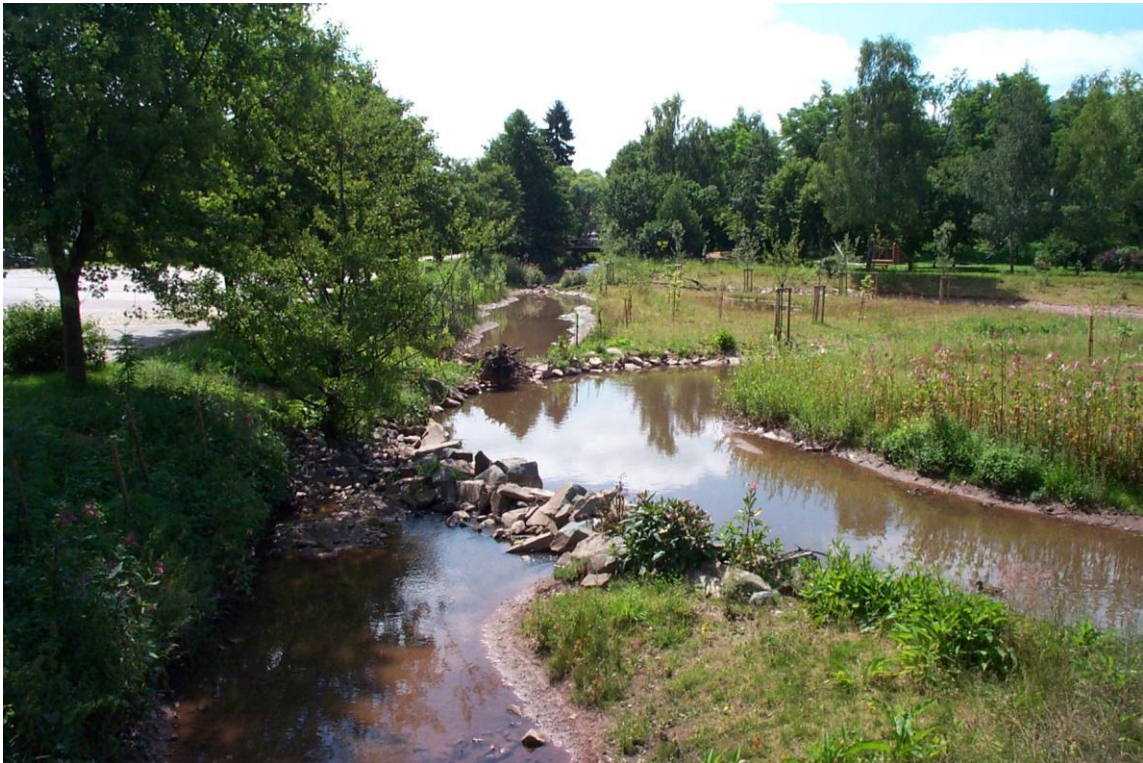
ILL in der Ortsmitte Dirmingen, Renaturierung 2001

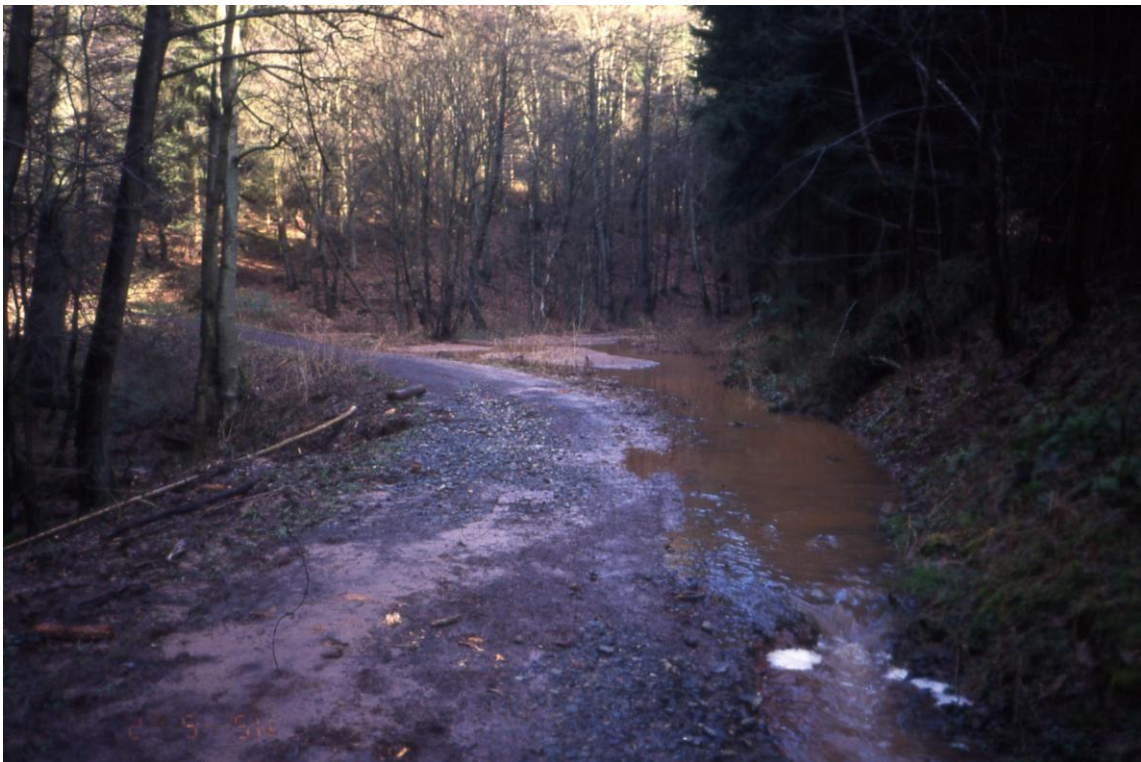
Waldweg am Sulbach mit nicht funktionstüchtiger Verrohrung 1994

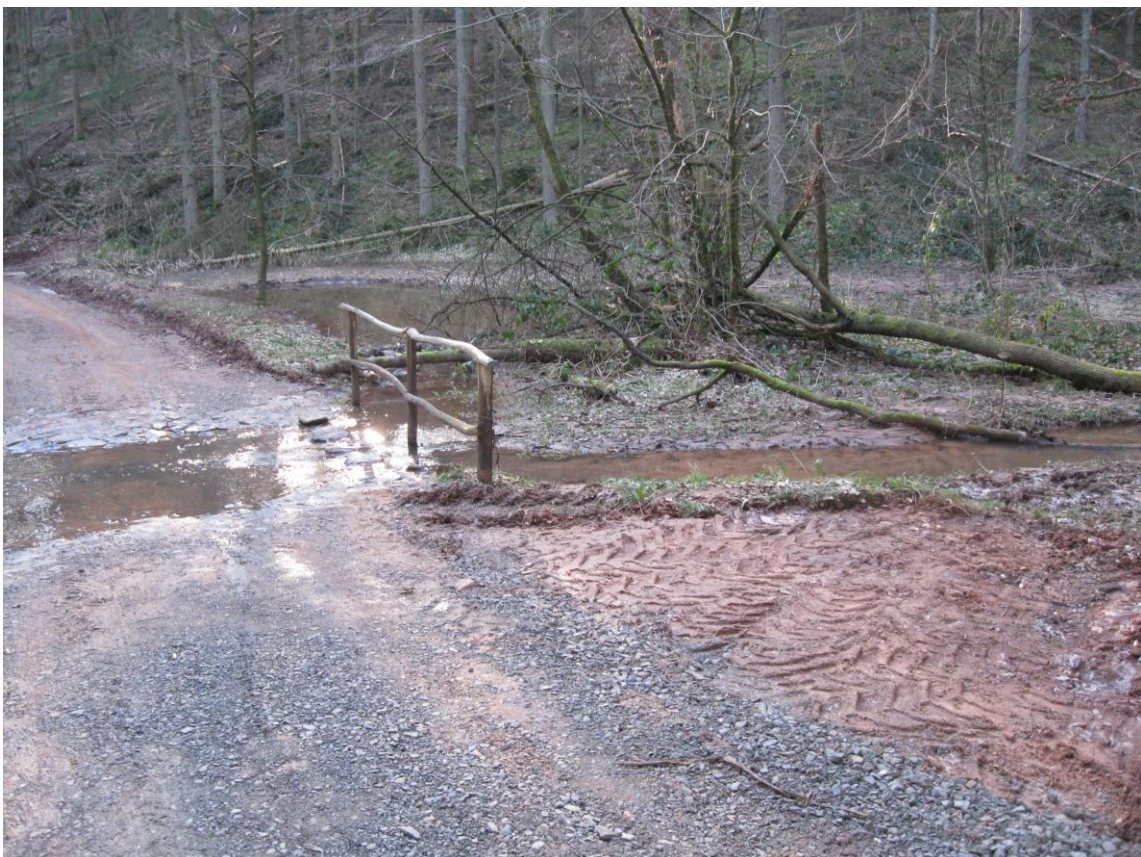
Waldweg am Sulbach nach dem Bau einer Furt 2011

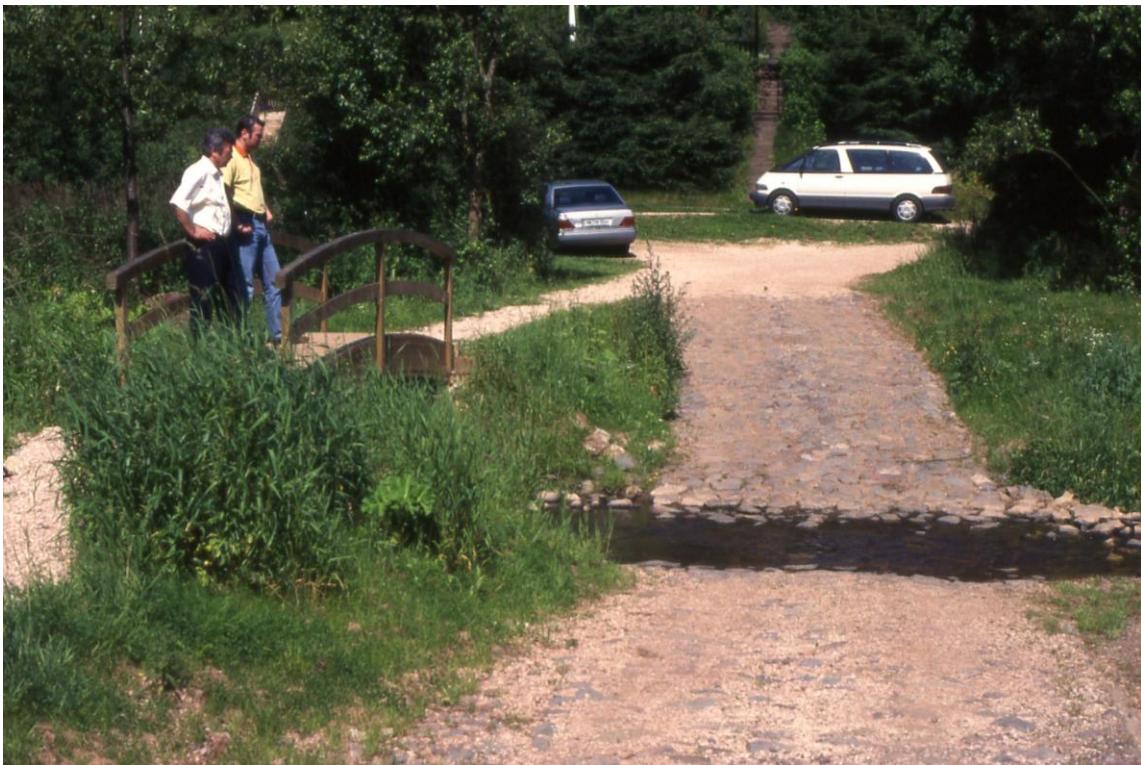
Neubau einer Furt am Wiesbach 1998

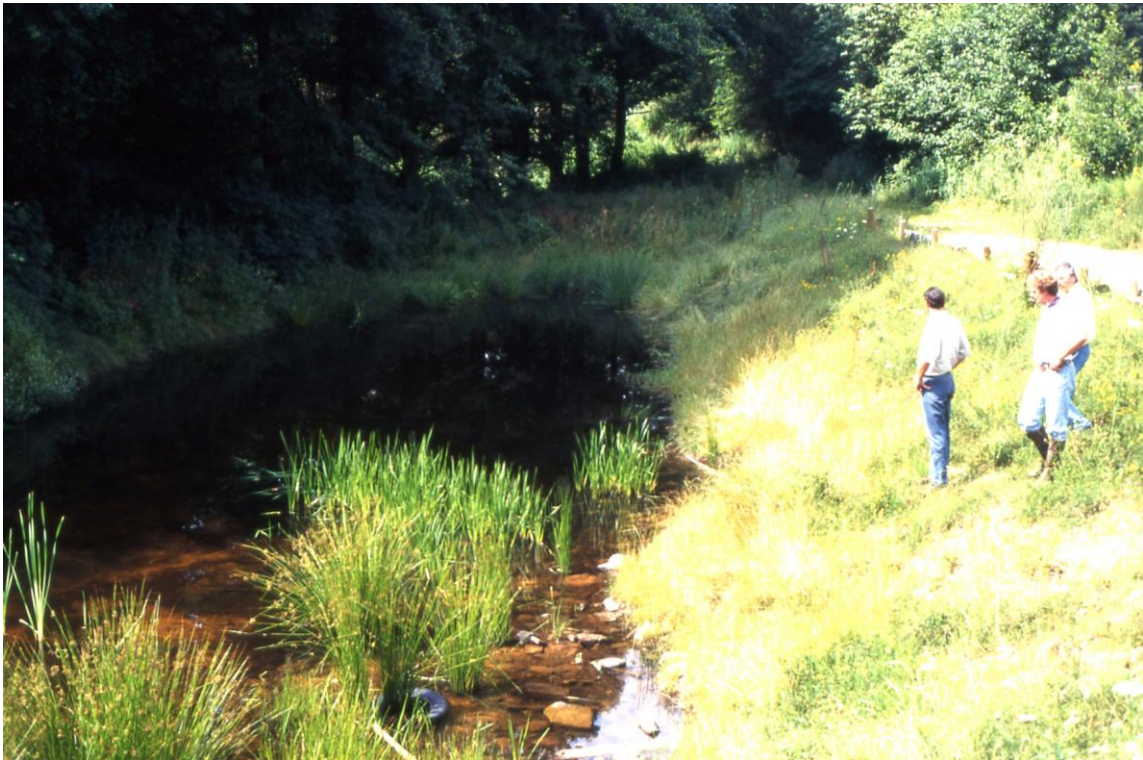
Alsbach bei Marpingen, Flutmulde 2000

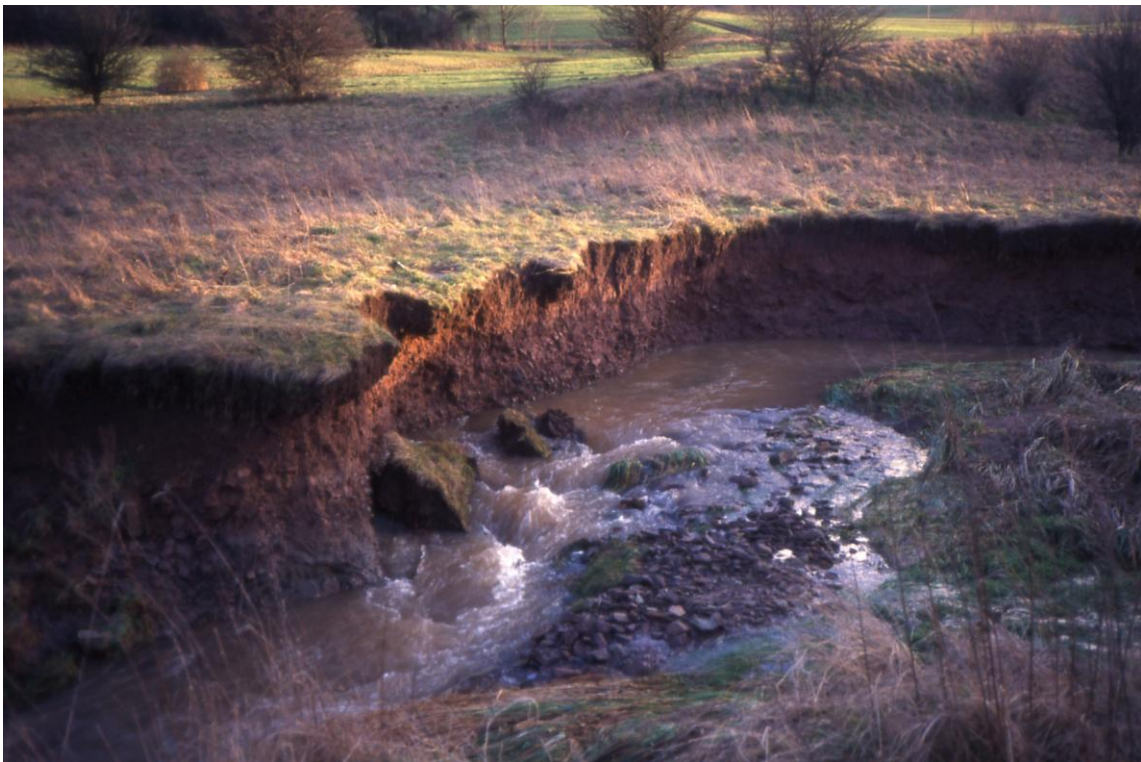
Merch: starke Seiten- und Tiefenerosion 1994
