Fotodokumentation

Teil 1: Biotoplenkende Maßnahmen

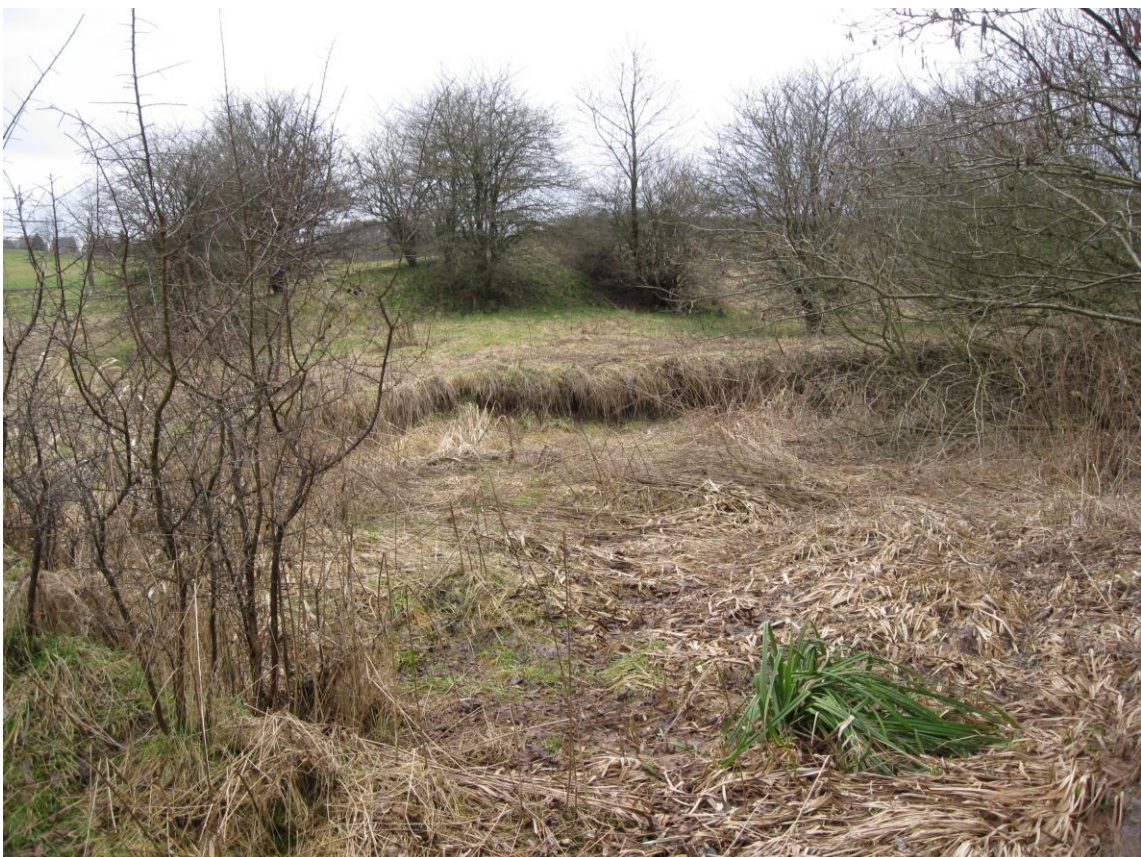
Merch: aktueller Zustand 2011, Verlagerung des Bachlaufs

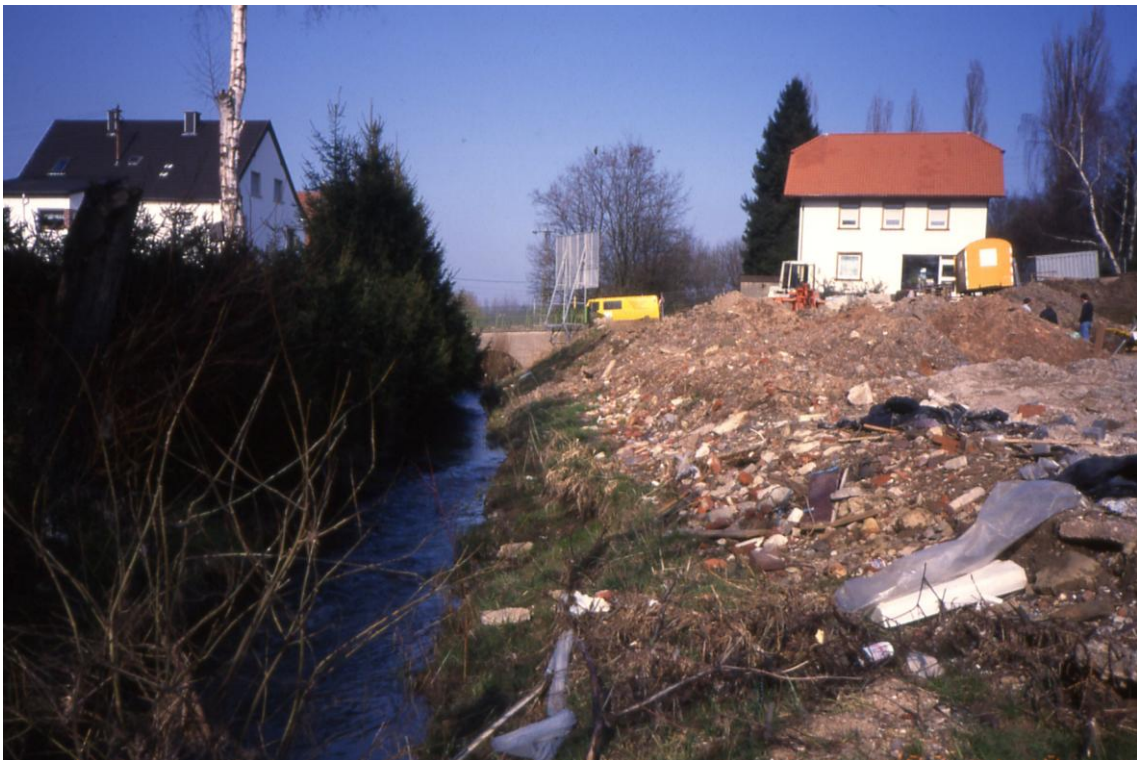
Alsbach: Ortsmitte Marpingen, Beseitigung einer Aufschüttung 1995

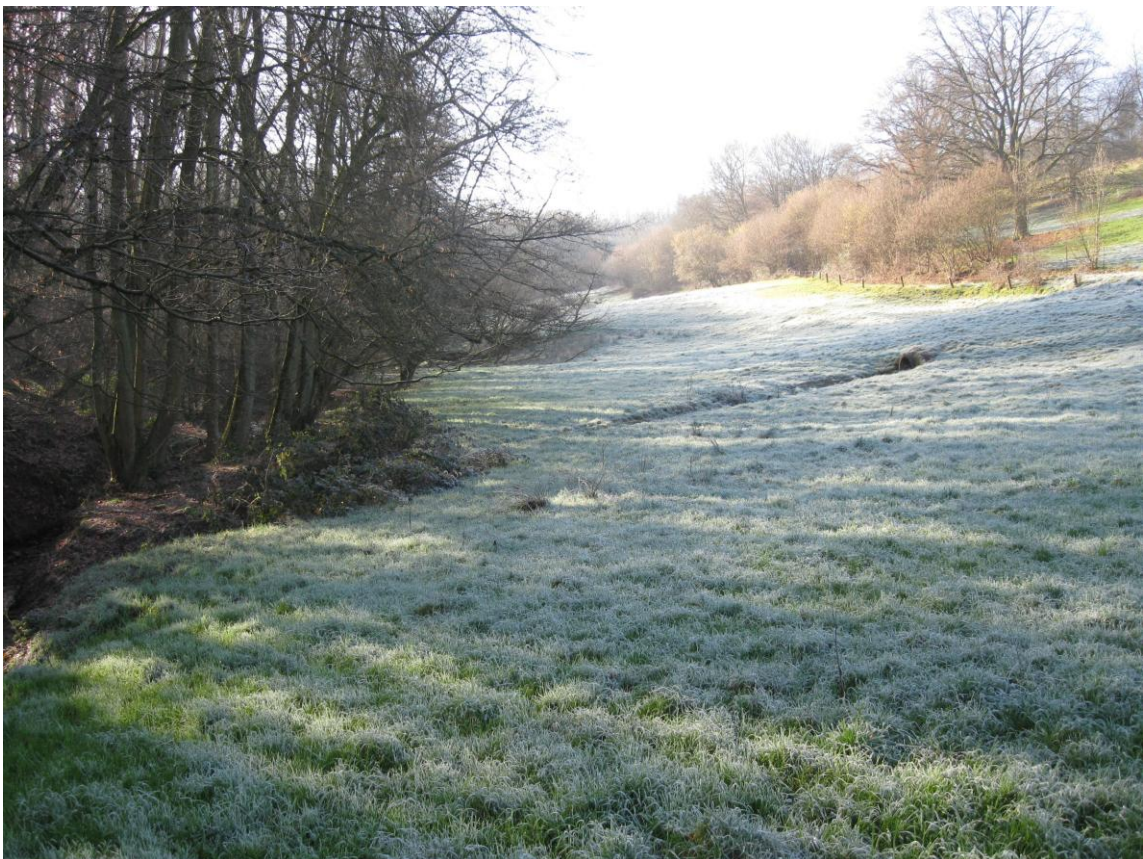
Ellmachersbach, aktueller Zustand 2011, keine Veränderung

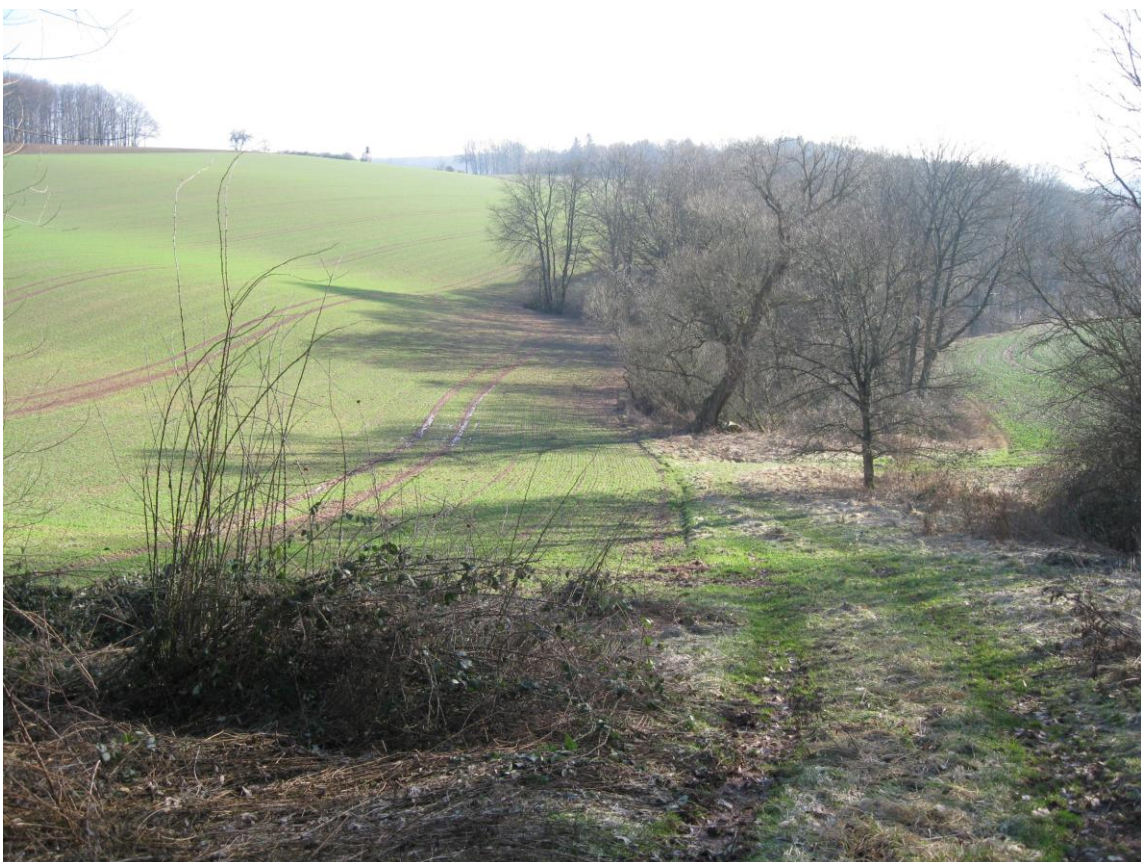
Sulbach: aktueller Zustand 2011, keine Veränderung

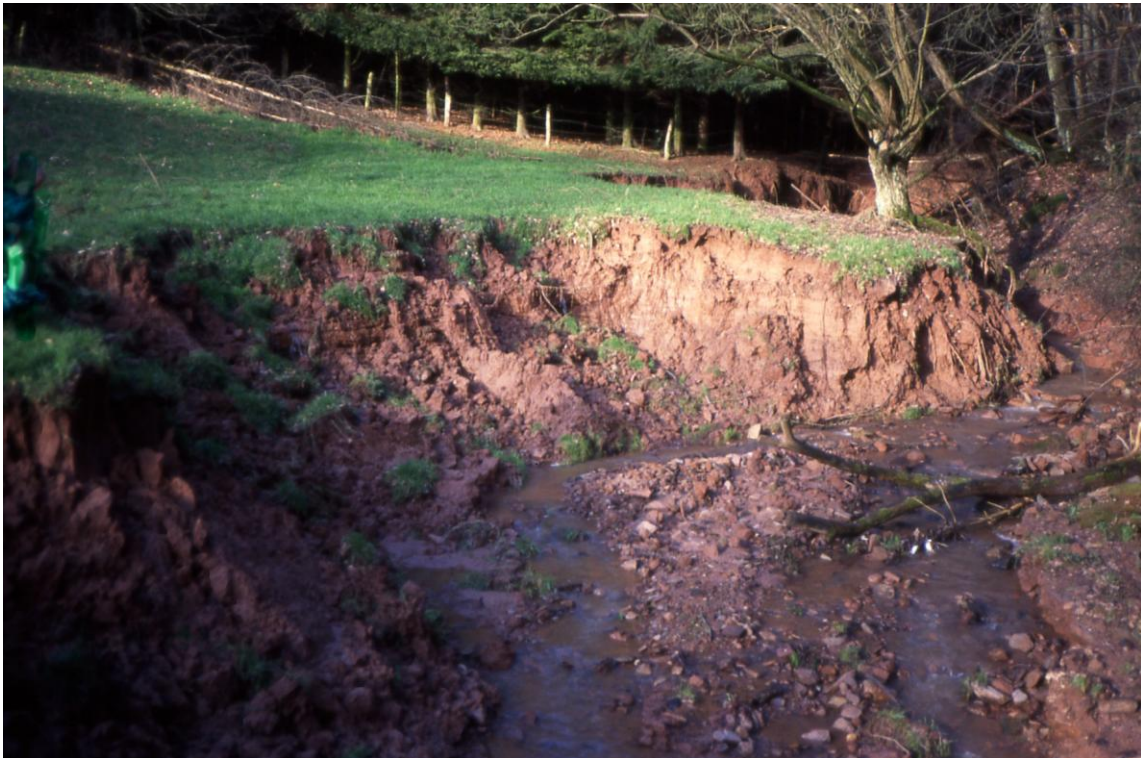
Sulbach 1994: starke Erosion durch Viehtritt

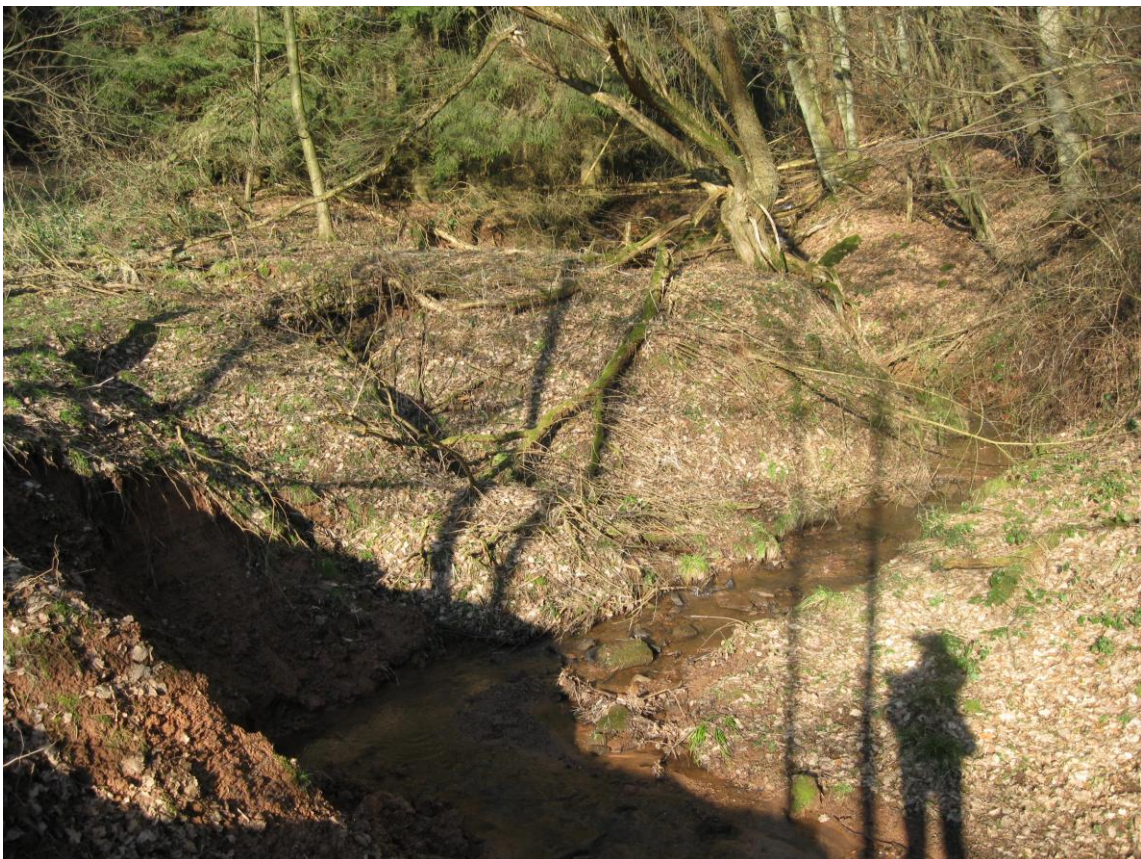
Sulbach. Aktueller Zustand 2011, stabilisiertes Bachbett nach Auszäunen

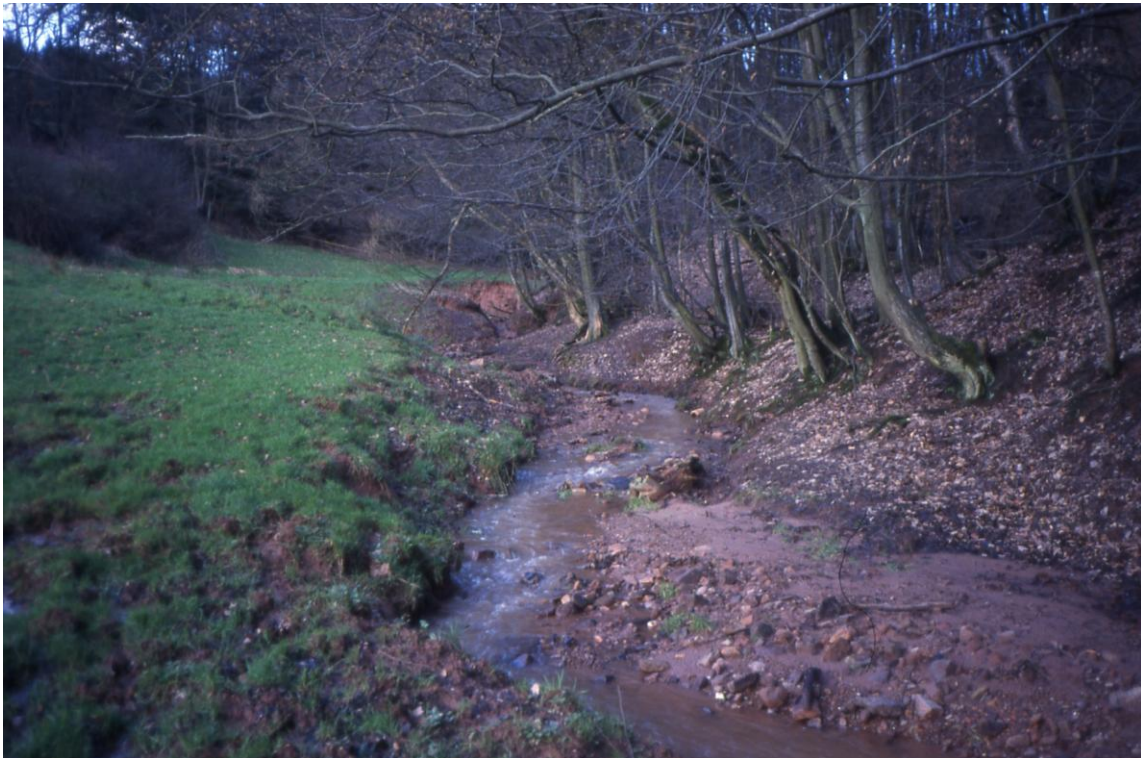
Sulbach 1994: starke Schäden durch Viehtritt

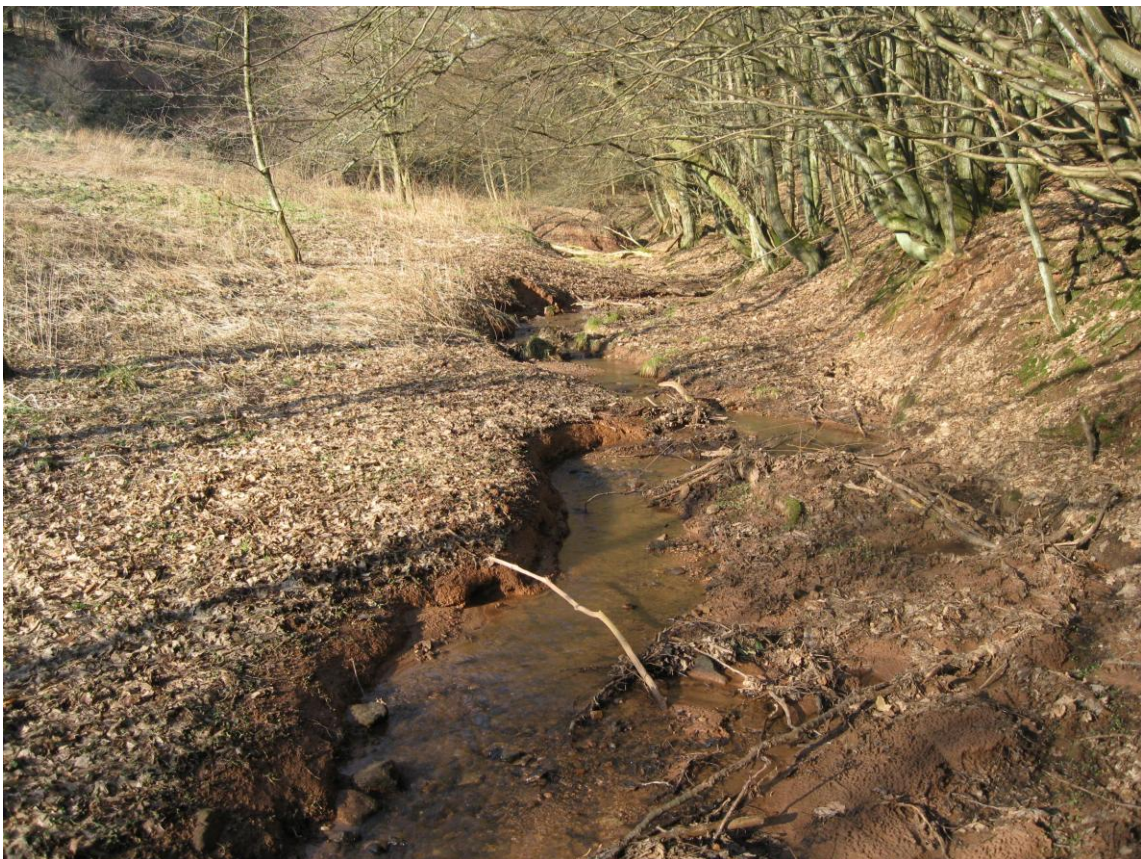
Sulbach: aktueller Zustand: naturnaher Bachlauf nach dem Auszäunen
