Begleitende gewässerökologische Arbeiten im  
Rahmen der Querungsarbeiten am  
Herschbach, Saarland

Im Auftrag der E.ON Engineering GmbH, Postfach 200255, 45837 Gelsenkirchen

Limares GmbH, Sommerburgstraße 16 a, 45149 Essen

Essen, im Februar 2008

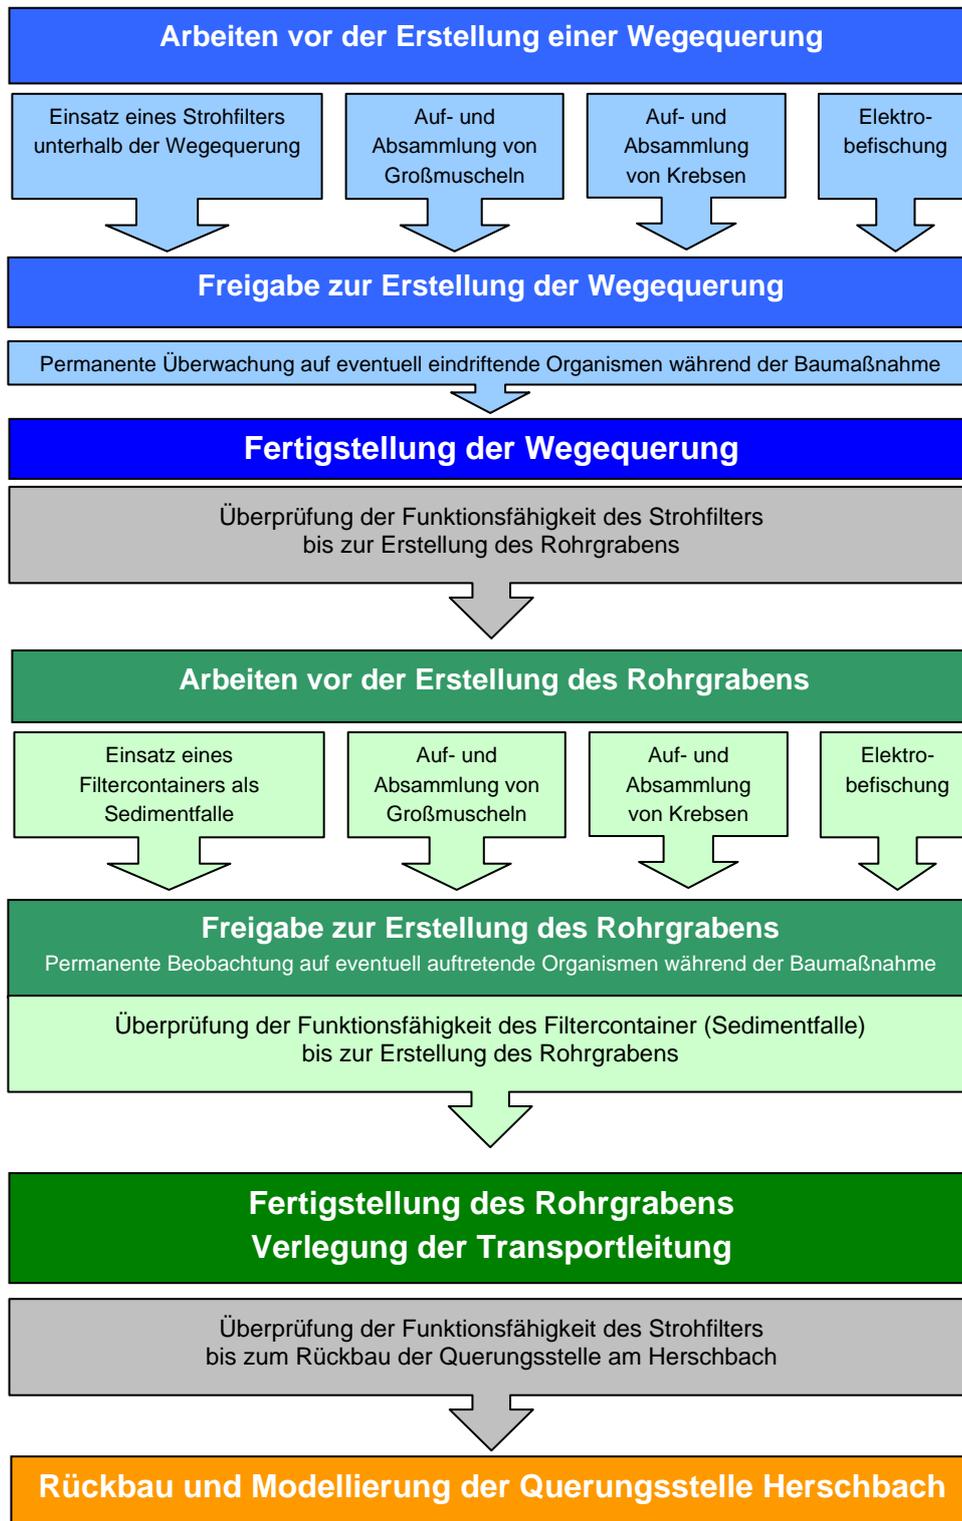
Abbildung. 1: Bauabschnitte und durchgeführte Präventionsmaßnahmen.

Um den größtmöglichen Schutz der Gewässerfauna zu erreichen, wurden die Präventionsmaßnahmen vor und während der einzelnen Bauabschnitte durchgeführt. Die Bauabschnitte mit den durchgeführten Präventionsarbeiten zeigt Abbildung 1.

Die Querungsarbeiten inkl. der Wiederherstellung des Bachbettes wurden in dem Zeitraum vom 5. August 2007 bis zum 9. Oktober 2007 durchgeführt. Die einzelnen Arbeitsschritte zu den Querungsarbeiten zeigt ergänzend die Abbildung 1.

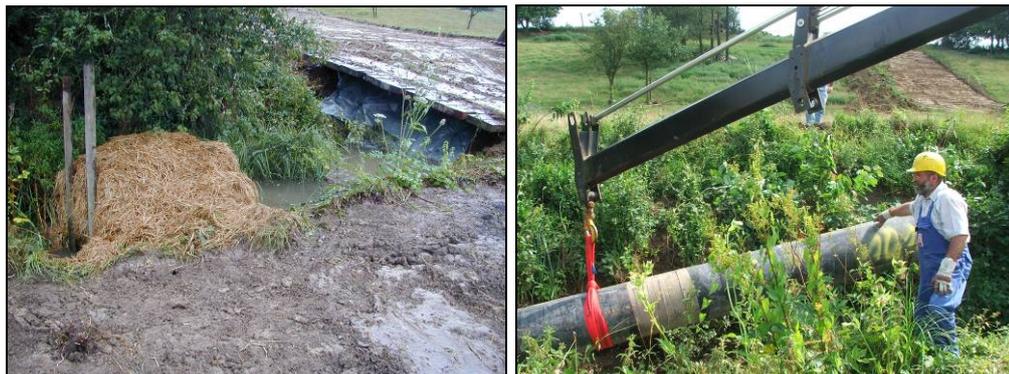
Als Präventionsmaßnahme zur Vermeidung von Sedimenttransport in die unteren Gewässerabschnitte wurde vor Beginn der ersten Baumaßnahme eine Sedimentsperre aus Strohballen errichtet. Die Rundstrohballe wurden kurz unterhalb der geplanten Wegequerung eingebracht und mit Konstruktionshölzern fixiert (Abb. 2).

**Abbildung 2:** Strohfilter kurz unterhalb der Querungsstelle (links) und Einbringung des Stahlrohres für die Verdohlung (rechts).

Das eingebrachte Stroh hat nach einer kurzen Wasseraufnahme- und Quellungsphase die Funktion eines einfachen, aber sehr effektiven Sedimentfilters. Hierdurch wird ein Großteil der von der Baumaßnahme aufgewirbelten Feinsedimente in dem Strohballen zurückgehalten bzw. setzt sich aufgrund der verringerten Fließgeschwindigkeit vor dem Strohballen ab.

Am 6. August 2007 wurde eine sog. Verdohlung im Herschbach eingerichtet. Die Verdohlung beschreibt ein Durchlassbauwerk, welches zumeist eine kurzzeitige Funktion zur Umleitung bzw. zur Durchleitung des Wassers innerhalb eines Gewässers hat. Im Herschbach wurde hierzu ein sieben Meter

langes Rohr mit einem Durchmesser von ca. 40 cm auf das zuvor vorbereitete Bachbett im Herschbach gelegt (Abb. 2). Nach der Verlegung des Rohres erfolgte eine Aufschüttung von Aushubmaterial aus der Trassenvorbereitung, um so das Überfahren mit größeren Baumaschinen zu ermöglichen (Abb. 3).

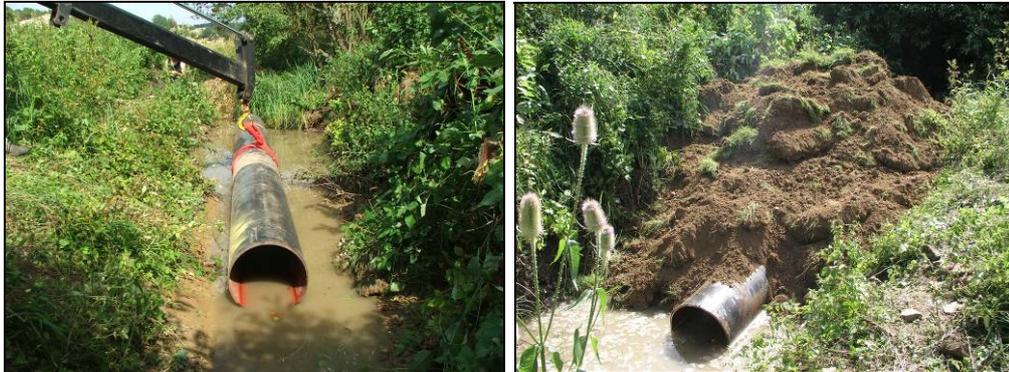
**Abbildung 3:** Lage des Verdohlungsrohres auf dem vorbereiteten Gewässerbett (links) und das mit Aushubmaterial überlagerte Rohr.

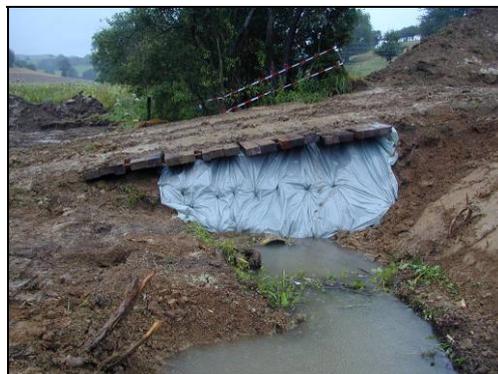
Aufliegende sog. Baggermatten ermöglichten eine bessere Druckverteilung und verhinderten somit starke punktuelle Verdichtungen des Gewässerbettes. Zur Vermeidung von Abschwemmungen des Oberbodens von der Wegequerung in den Herschbach wurden im letzten Schritt Geotextilien und Planen aufgebracht (Abb. 4).

**Abbildung 4:** Wegequerung Herschbach mit Sicherung des Oberbodens gegen Abrutschen bzw. Ausspülung.

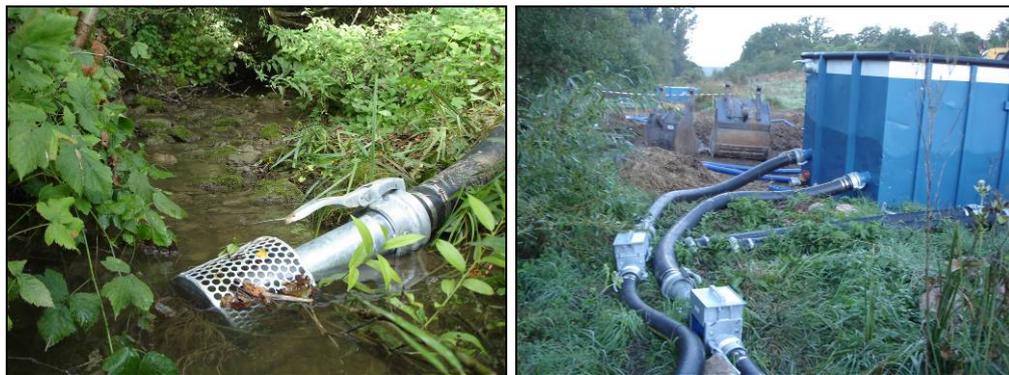
Für das Einbringen der Transportleitung musste ein Graben gegenläufig durch den Herschbach ausgehoben werden. Um während dieser Arbeiten eine permanente Wasserführung im Herschbach zu gewährleisten, wurde das Wasser mittels eines Filterkorbes oberhalb der Querungsstelle entnommen (Abb. 5, links), durch einen Stroh-Filtercontainer geleitet (Abb. 5, rechts) und unterhalb der Querungsstelle in den Herschbach zurück gepumpt.

Der Einsatz des Filtercontainers sollte gewährleisten, dass eventuell auftretende Schwebstoffe in der Anfangsphase der Baumaßnahme in dem mit Stroh gefüllten Container zurückgehalten werden. Die Rückleitung in den Herschbach erfolgte über ein Schlauchsystem kurz unterhalb der Baustelle über einen Rohrwinkel, der über steinigem Bachsubstrat positioniert wurde, was ebenfalls zur Vermeidung von Sedimenttransport und Ausspülungen der Ufer diente.

**Abbildung 5:** Filterkorb an der Wasserentnahmestelle (links) und Filtercontainer mit zwei flexiblen Auslaufrohren (rechts).

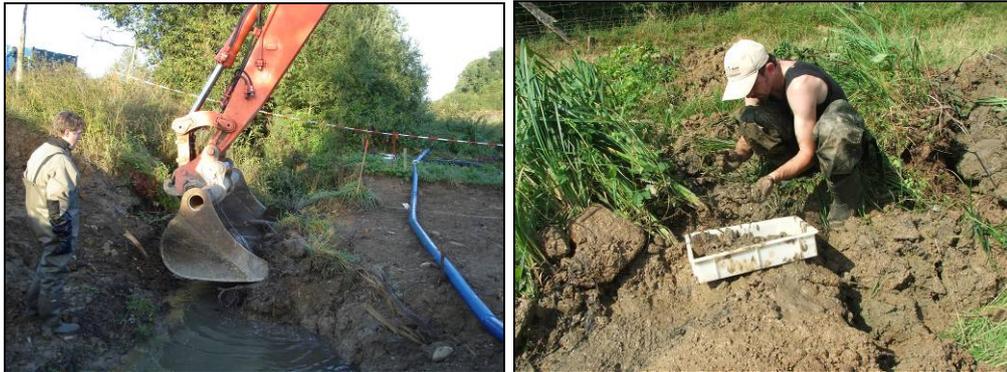
Nach Fertigstellung und Funktionsüberprüfung der Schlauch- und Pumpenleitung wurden wie im ersten Bauabschnitt die oberen 20 cm der Bachsedimente mittels einer Baggerschaufel vorsichtig entnommen und auf einem vorbereiteten Wiesenbereich abgelegt. Diese Bachsedimente wurden nach enthaltenen Gewässerorganismen abgesucht (Abb. 6) und diese in die oberhalb liegende Besatzstrecke (BS1) umgesetzt.

**Abbildung 6:** Entnahme der oberen Bachsubstrate (links) und Absuchen von Gewässerorganismen in den entnommenen Substraten (rechts).

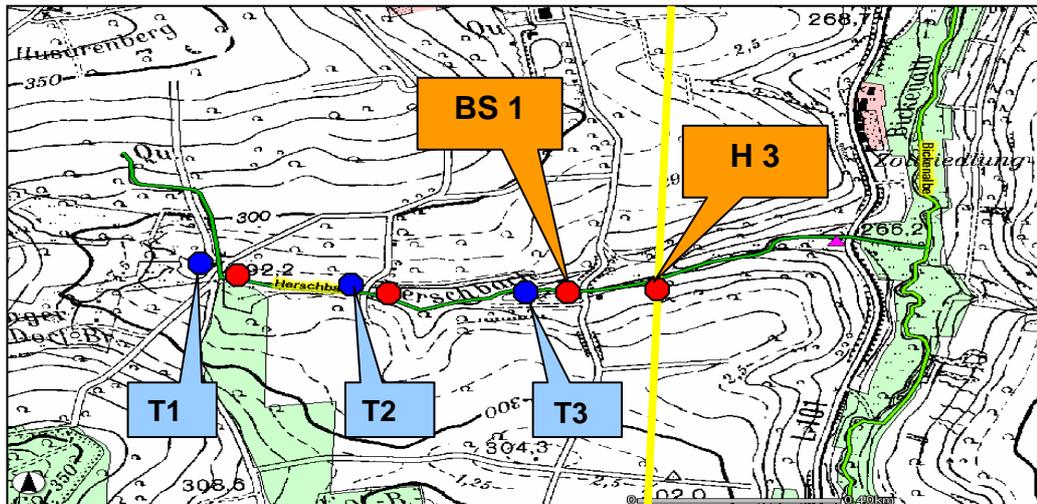
**Abbildung 7:** Lage des Querungsbereichs (H3) incl. Trassenführung (Gelbe Linie), der Besatzstrecke (BS1) sowie die Lage der Teiche T1 bis T3 (verändert nach GIS Server Saarland 2005).

Der direkte Einwirkungsbereich im Querungsgebiet (H3, Abb. 7) liegt etwa 160 m unterhalb der Wegebrücke Zollstraße.

Des Weiteren wurden die entnommenen Sohlsubstrate mittels eines Baggers direkt nach der Entnahme auf einen vorbereiteten Platz am Ufer abgelegt und sorgfältig nach weiteren Tieren abgesucht. Hierbei wurden auch Kleintiere des Makrozoobenthos aufgesammelt, in wassergefüllten Wannen zwischengehältet und im Anschluss in die obere Besatzstrecke BS 1 (Abb. 7) umgesetzt.

Alle geborgenen Muscheln wurden in die oberhalb liegende Gewässerstrecke, bachaufwärts der Straßenbrücke Zollstraße (BS1; Abb. 7) transportiert und unversehrt vorsichtig in das Gewässer zurückgesetzt.

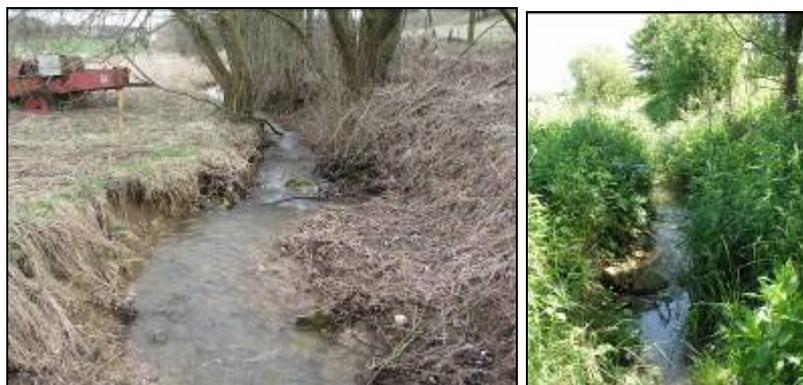
Der eingetieftete Herschbach verläuft hier schwach geschwungen und abschnittsweise mit einem geraden Verlauf zwischen einer Brachfläche sowie einer Hangwiese, auf der Dammwild gehalten wird. Eine stärkere Schwingung des Gewässers ist aufgrund der Tiefenerosion sowie der eingeeengten einseitigen Hanglage nur bedingt möglich. Die Uferneigung ist hier eher steil bis wechselnd mit geringen Anteilen einzelner flacher Uferbereiche.

**Abbildung 8:** Herschbach an der Querungsstelle im Winter bei erhöhtem Wasserstand (links) und im Sommer bei Normalwasserstand (rechts).

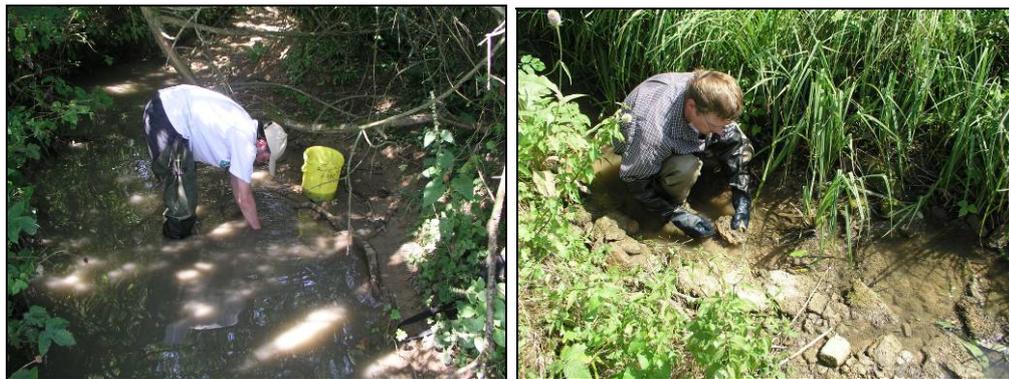
**Abbildung 9:** Handaufsammlung von Großmuschel in Pool-Bereichen (links) und in Riffle-Strecken (rechts).

Am 5. und 6. August 2007 wurde die gesamte Gewässerstrecke mit Hilfe eines Sichtrohres auf oberflächlich sichtbare Muscheln abgesucht. Zur Schonung der Bachsubstrate unterhalb des direkten Querungsbereiches wurde in einem zweiten Schritt diese Gewässerstrecke vorsichtig mittels Handaufsammlung nach Muscheln abgesucht und die Tiere in mitgeführte Transporteimer überführt (Abb. 9).

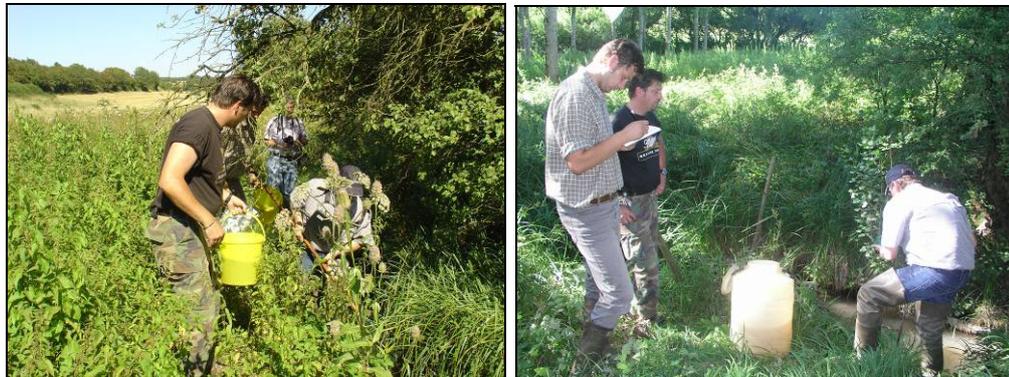
Gefischt wurde durch einen Elektrofischer watend mit Impulsstrom bachaufwärts, bei niedrigen Abfluss- und bei sehr guten Sichtverhältnissen (Gerät DEKA 3000, Fa. Mühlenbein). Die in das Stromfeld geratenen Fische wurden gekeschert, nach Arten bestimmt, in Größenklassen eingeteilt protokolliert und in am Ufer mitgeführte Transporteimer überführt.

Die Elektrobefischung beruht auf der Ausnutzung des anodischen Effektes bei Erzeugung eines elektrischen Feldes im Wasser. Fische richten sich in einem Gleichstromfeld mit dem Kopf zur Anode (Pluspol) hin aus. Eine Erhöhung der Stromstärke bzw. der vom Fisch abgegriffenen Gestaltspannung führt zu einer gerichteten Bewegung in Richtung Anode, die bei der Elektrobefischung durch den Kescher gebildet wird. Bei noch höheren Spannungen bzw. Felddichten kommt es zu einer Elektronarkose der Fische, die bei sachkundiger

**Abbildung 9:** Elektrofischung im Herschbach (links) und Umsetzen der gefangenen Tiere an BS1 (rechts).

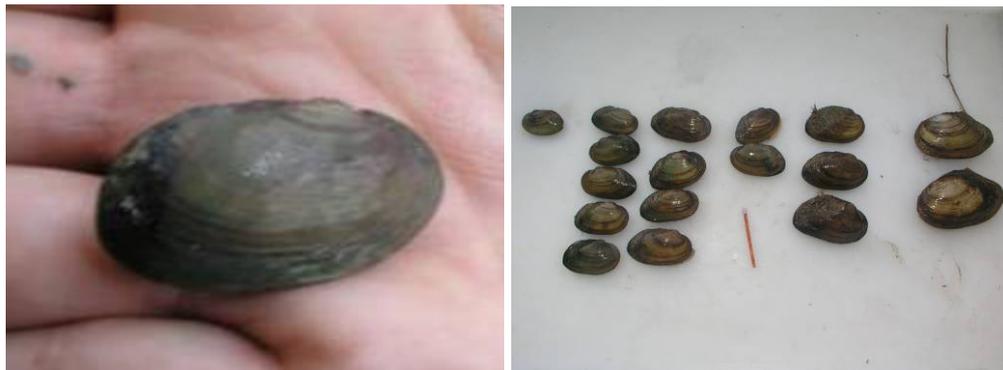
**Abbildung 10:** Nahaufnahme der Kleinen Bachmuschel (*Unio crassus*) (links) und Darstellung verschiedener Größenklassen von der Kleinen Bachmuschel sowie der Gemeinen Teichmuschel (rechts).

Wie in Kapitel 2 beschrieben, erfolgte kurz vor der eigentlichen Pipelineverlegung eine weitere abschließende Aufsammlung (5. September 2007) von Großmuscheln, bei der insgesamt 12 Individuen der Kleinen Bachmuschel und 7 Individuen der Gemeinen Teichmuschel aufgesammelt und umgesetzt werden konnten.

Kurz vor der Pipelineverlegung im September wurden 12 Kleine Bachmuscheln und 7 Gemeine Teichmuscheln aufgesammelt. Auch hier wurden zusätzlich die entnommenen Bachsedimente durchsucht, in denen keine weiteren Bachmuscheln mehr enthalten waren.

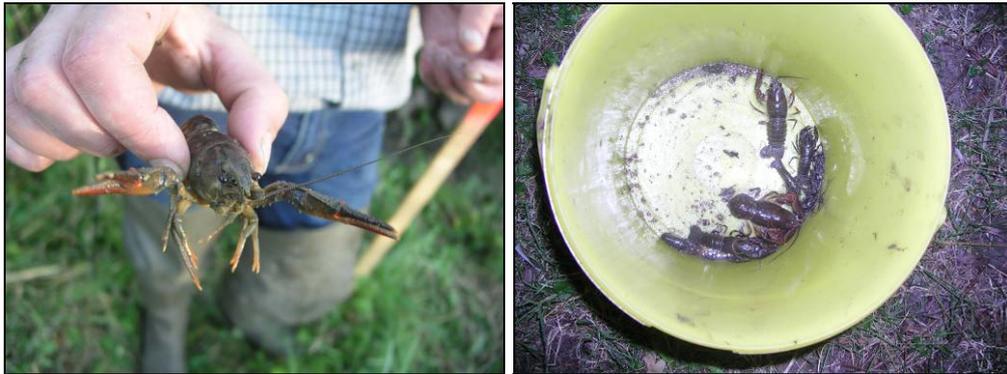
**Abbildung 11:** Edelkrebs (*Astacus astacus*) (links) und Fangergebnis aus einem Streckenbereich während der Nachtaufsammlung (rechts).

Durch die Aufsammlungen am 5. und 6. August wurden insgesamt 21 Edelkrebse gefangen und in die Gewässerstrecke oberhalb der Straßenbrücke am Wildgehege umgesetzt. Am Tag konnten nur 2 juvenile Exemplare unter Steinen und zwischen Pflanzenpolstern entdeckt werden. Der Großteil der Tiere wurde mit insgesamt 18 Krebsen nachts gefangen.

Nachts konnten die Edelkrebse bei ihren Nahrungswanderungen in den Flachwasserbereichen im Betrachtungsgebiet erfasst werden. Ein weiteres Exemplar wurde in den entnommenen Bachsedimenten (Bauphase 1) gefunden und konnte umgesetzt werden.

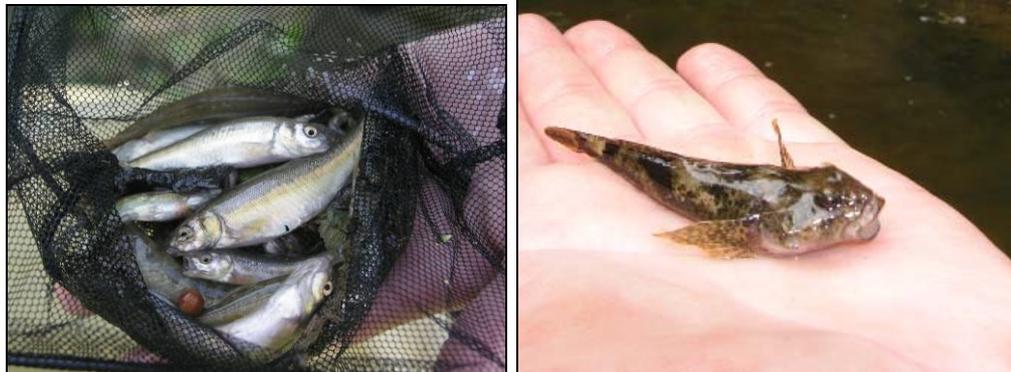
**Abbildung 11:** Mittels der Elektrofischung gefangene Elritzen (*Phoxinus phoxinus*) (links) und Groppe (*Cottus gobio*) (rechts).

Die Elritze (*Phoxinus phoxinus*) macht mit 164 gefangenen Individuen am 5. und 6. August 2007 den höchsten Anteil aus. Als zweithäufigste Kleinfischart wurde die Bachschmerle mit 89 Individuen in verschiedenen Größenklassen gefangen. Die dritte Anfang August nachgewiesene Fischart ist die Groppe (*Cottus gobio*), die im Saarland in der Roten Liste als stark gefährdet geführt wird. Auch diese konnte in verschiedenen Größenklassen mit 12 Exemplaren gefangen und umgesetzt werden.
