Sondergutachten zum Vorkommen der Bachmuschel

im Herschbach, Saarland

MEGAL-Loop-Leitung
Abschnitt Althornbach – Medelsheim
- Saarländische Teilstrecke -

LIMARES GmbH, Essen

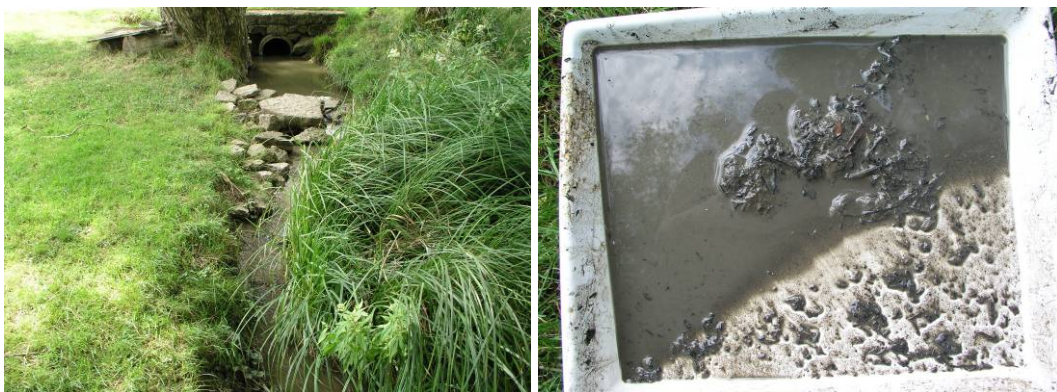
Im weiteren Verlauf hat der Herschbach einen Wiesenbachcharakter. Die schütterere bis nicht vorhandene Beschattung wirkt sich erheblich auf die Ufer- sowie Sohlbereiche aus. Im oberen Teil der Probestrecke sind die Uferbereiche leicht abgeflacht und zeigen durch fortschreitende Erosion im weiteren Verlauf eine Eintiefung. Hier sind die Uferbereiche durch die unmittelbar angrenzenden Wiesen geprägt. Das Gewässer ist im oberen Bereich durch Steine aufgestaut (Abb. 6) und zeigt durch den Rückstau eine Feinsedimentauflage auf der Gewässersohle. Im unteren Bereich sind kleinräumige Schlammauflagen auf der Bachsohle vorzufinden.

Im Rahmen der Übersichtsbeprobung sowie der Stichprobe konnten hier keine Großmuscheln nachgewiesen werden.

Abbildung 6: links: Gewässerverlauf im oberen Bereich von H1. rechts: Feinsedimentauflage von der Gewässersohle.

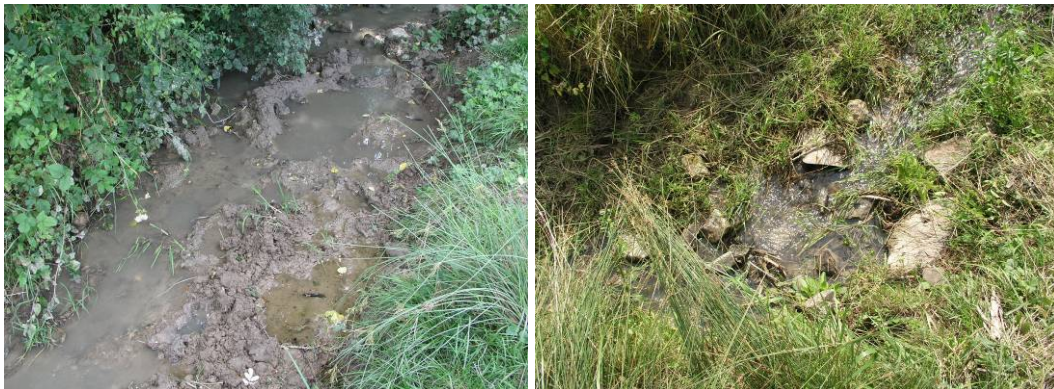
Dieser Untersuchungsbereich kann in zwei bzw. drei Abschnitte unterteilt werden. Im oberen Abschnitt gibt es rechtsseitig einen mit Gehölzen bestandenen Bereich, der eine Vollbeschattung des Gewässers bewirkt. Im weiteren Verlauf gibt es immer wieder lückige Bereiche, an denen sehr starke Trittschäden durch Vieh zu erkennen sind. Hier sind die Ufer so stark zerstört worden, dass der Oberboden in das Gewässer geschoben wurde und keine natürliche Besiedlung von aquatischen Organismen mehr stattfinden kann. Es ist außerdem anzunehmen, dass der in Ufernähe abgeladene Viehmist sowie die im Bach bzw. am Ufer stehenden Kühe zu einer erheblichen Nährstoffbelastung des Gewässers führen.

Abbildung 8: links: Gestörte Gewässersohle durch Viehtritt. rechts: Turbulent fließende Bereiche mit degradiertesohle und Ufermorphologie.

In dem oberen Bereich der Probestrecke H2 konnten aufgrund der starken Degradation des Gewässers keine Muschelbestände gefunden werden. Erst in den unteren Bereichen dieser Probestelle fanden sich einzelne Exemplare von *Unio crassus* in verschiedenen Altersklassen.

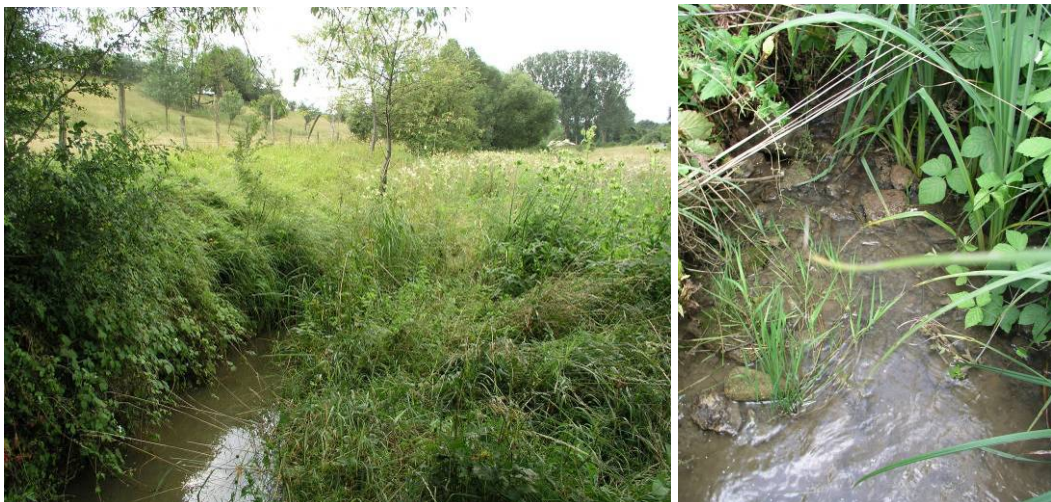
Durch den sehr geringen Bestand an standorttypischen, bachbegleitenden Gehölzen ist hier eine geringe Beschattung vorzufinden. Durch die fehlende Beschattung und die wenig turbulenten Strömungsverhältnisse haben sich Standortuntypische, aquatische Makrophyten wie z. B. Rohrkolben auf der Gewässersohle teilweise großflächig ausgebreitet (Abb. 10). An den flacheren Uferbereichen reichen verschiedene Gräser in die, mit zum Teil älteren, verfestigten Schlammauflagen versehene, Gewässersohle hinein.

Abbildung 10: links: Bereich mit Rückstau und fehlender Beschattung. rechts: Leicht turbulent fließender Bereich mit Makrophyten-Bewuchs auf der Sohle.

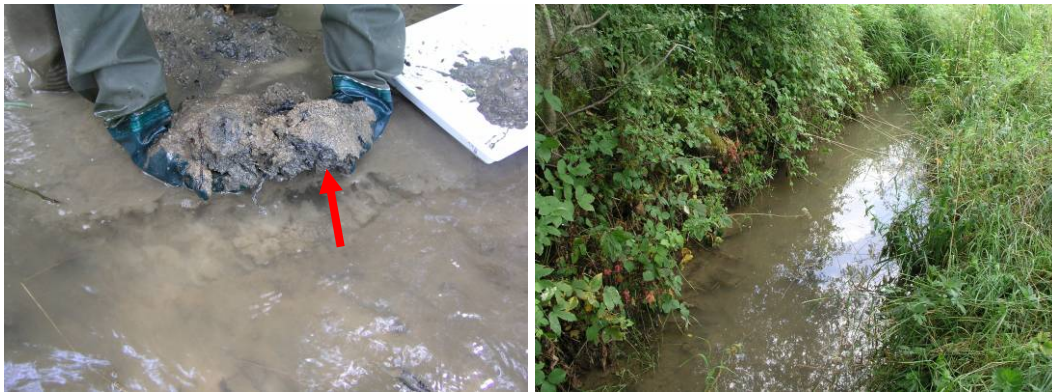
Durch die relativ hohe Schwebstofffracht sind die mineralischen Substrate (kiesigsteinig) zum größten Teil durch eine dünne Sedimentschicht überlagert. Im weiteren Verlauf gibt es immer wieder ausgedehnte Bereiche, die fast Stillwassercharakter haben und somit eine hohe Sedimentationsrate aufweisen. Hier sind Schlammauflagen von mehreren Zentimetern vorzufinden, die in wenigen Zentimetern Tiefe, bereits anoxische Verhältnisse (Abb. 11) aufweisen. Weitere organische Substrate wie Totholz oder Falllaub sind aufgrund der fehlenden Gehölze nur in sehr geringen Mengen vorhanden.

Abbildung 11: links: Sehr hohe Schlammauflage mit anoxischen Bereichen (siehe Pfeil) kurz unter der Oberfläche. rechts: Rückstaubereich an der Probestrecke H3.

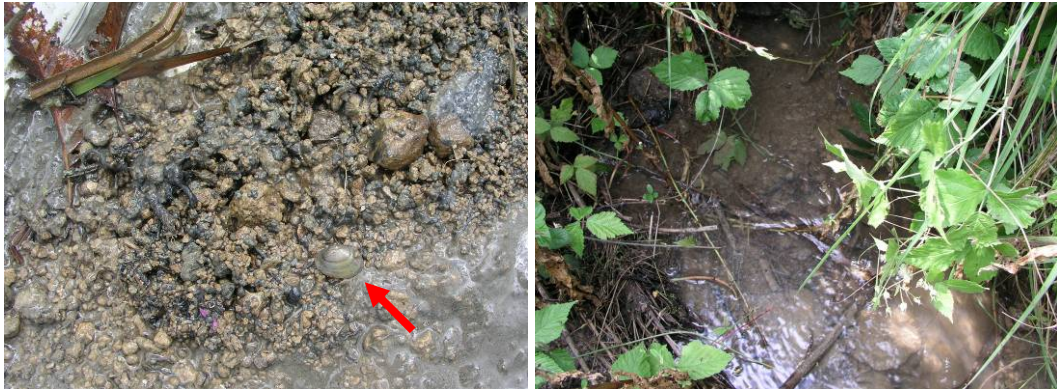
An dieser Stelle konnten partiell geringe bis mittlere Anzahlen der Großmuschel *Unio crassus* erhoben werden. Die relativ jungen Tiere haben sich zumeist am Ende sogen. Riffle-Strecken (Strecken mit turbulenter Strömung) aufgehhalten bzw. fanden sich im schlammfreien leicht kiesigen Substrat. Das Vorkommen einer weiteren Großmuschel der Gattung *Anodonta* an den gleichen Stellen, zeigt eine Vergesellschaftung auf. Aufgrund des ausgesprochen schmalen Wasserbettes sowie des trüben Wassers konnten mittels Sichtbeobachtung nur sehr wenige Tiere nachgewiesen werden.

Abbildung 12: links: Mischsubstrat aus standorttypischen mineralischen Bestandteilen mit geringen Anteilen organischer Feinsedimente (mit junger *U. crassus*). rechts: Leicht turbulent fließender Bereich mit mäßiger Substratverteilung.

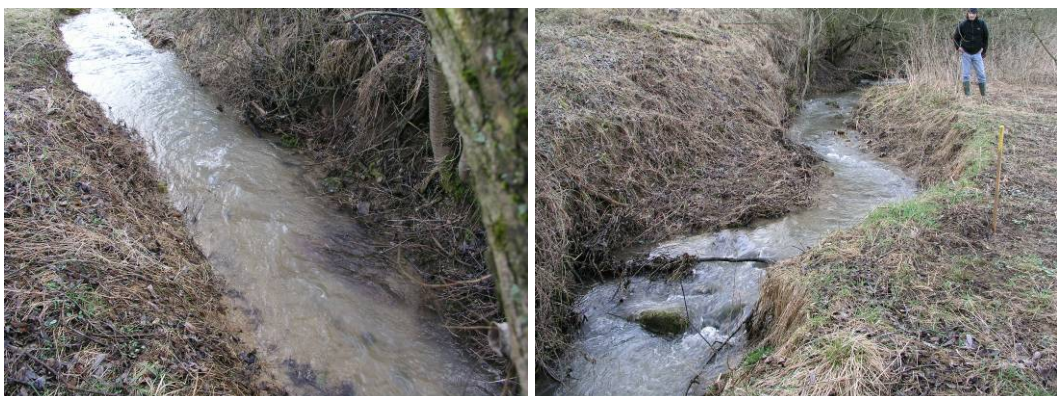
Die Gewässersohle im Bereich der Probestrecke H3 als auch die direkte Querungsstelle stellte sich bei den beiden Untersuchungsterminen sehr unterschiedlich da. Während im Juli 2005 dieser Bereich noch sehr stark staute und geringe Fließgeschwindigkeiten aufwies, zeigt der Bereich im März 2006 ein verändertes Fließverhalten auf. Aufgrund des mittel hohen Wasserstandes sowie der vorangegangenen Hochwässer wurden die hohen Schlammauflagen zum Teil in die unteren Bereiche verfrachtet und es zeigte sich ein teils stark verdichtetes lehmiges Substrat mit partiell kiesigen Bereichen und leichten Riffel-Ausprägungen. Im direkten Querungsbereich ist die Gewässersohle relativ strukturarm und besteht zumeist aus anstehendem lehmigem Substrat. Etwas oberhalb der geplanten Querungsstelle auf Höhe der alten Querung sind wiederum Teilflächen als Rauschen ausgebildet (sogn. riffles).

Abbildung 13: links: Bachstrecke an der geplanten Querungsstelle. rechts: Alte Querungsstelle (Fotos vom 27. März 2006).

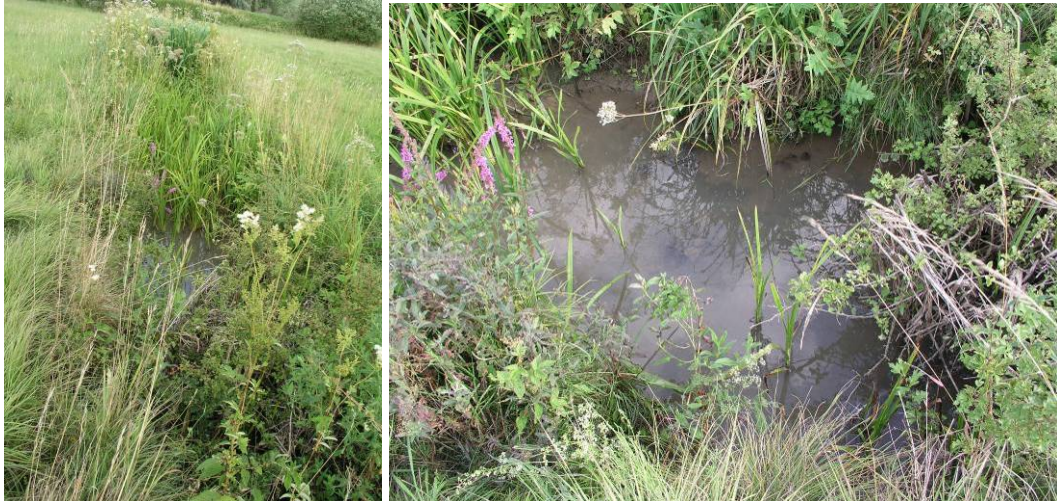
Die steil abfallenden Ufer sind mit verschiedenen Gräsern bewachsen, die teilweise auch die Sohlenbereiche besiedeln. Die Hauptbestandbildner der vorhandenen Makrophyten sind hier Schilfpflanzen. Sie sind auf fast ganzer Länge zu finden und sind unter anderem auch für den Rückhalt und die Entstehung der Schlammauflagen verantwortlich. Durch diesen Bewuchs wird die Gewässerströmung stark reduziert und es kommt somit zu einer Ablagerung der anorganischen und organischen Sedimente bzw. Materialien (Abb. 14). Diese mehrere Zentimeter hohen „Schlamm packungen“ auf der Sohle sind wie auch an den anderen Stellen, in wenigen Zentimetern Tiefe anoxisch (sauerstofffrei). Vereinzelt sind in diesem Bereich auch kurze Strecken mit turbulenter Strömung zu finden, die relativ frei von Schlammauflagen sind.

Abbildung 14: links: Geradliniger Verlauf des Herschbaches mit zugewachsenen Uferbereichen. rechts: Nicht strömender Bereich mit hoher Schlammauflage.

Aufgrund der hohen Schlammauflagen, die einen Großteil der Gesamtoberfläche des Streckenabschnittes ausmachen, konnten hier nur sehr vereinzelt Exemplare von *U. crassus* gefunden werden. Die Teichmuschel der Gattung *Anodonta* konnte ebenfalls innerhalb der beprobten Bereiche nachgewiesen werden. Wie auch an der Probestelle H3 konnten hier die Exemplare der Elritze sowie die Groppe beobachtet werden.

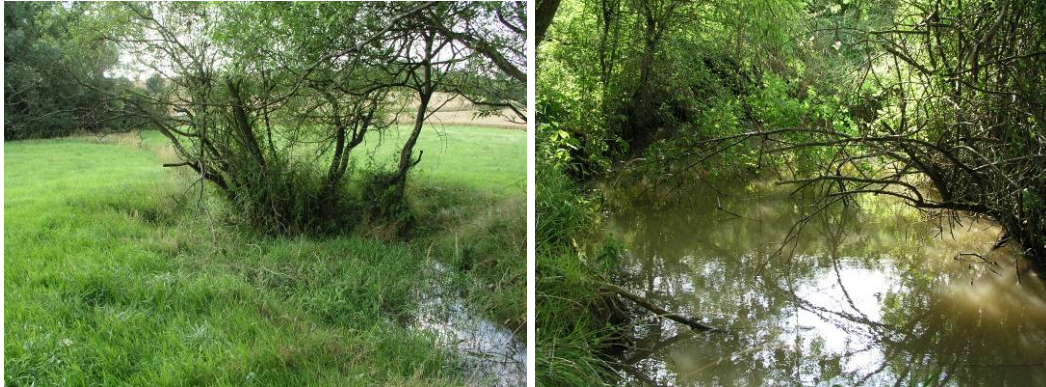
Die Uferstruktur weist aufgrund verschiedener anthropogener Veränderungen ein sehr differenziertes Bild auf. Während kurz unterhalb der Straßenquerung der Bach auf mehreren Metern rückgestaut wird, läuft der Herschbach im weiteren Verlauf durch einen eingetieften Bereich, bevor er einen Wiesenbereich mit flach abfallenden Ufern durchfließt. Aufgrund der Bewirtschaftungsform sind hier keine hochwachsenden Stauden- oder semiaquatischen Florenbestände anzutreffen.

Abbildung 16: links: Flacher Bereich mit Grasvegetation auf der Gewässersohle. rechts: Größere Aufstauung unterhalb der Straßenbrücke.

Die Sohlsubstrate sind im ganzen Bereich nicht standorttypisch. Diese reichen von alten Bauwerken inkl. Sohleinfassung bis hin zu einer Grobkiesschüttung für eine Wegquerung. Weitere Bachstrecken sind hier durch Rückstaubereiche in denen sich mehrere Zentimeter dicke Schlammauflagen gebildet haben, geprägt.
