Managementplan für das punktförmige FFH-Gebiet (Fledermausquartier) 6709-307 Löffelsberg

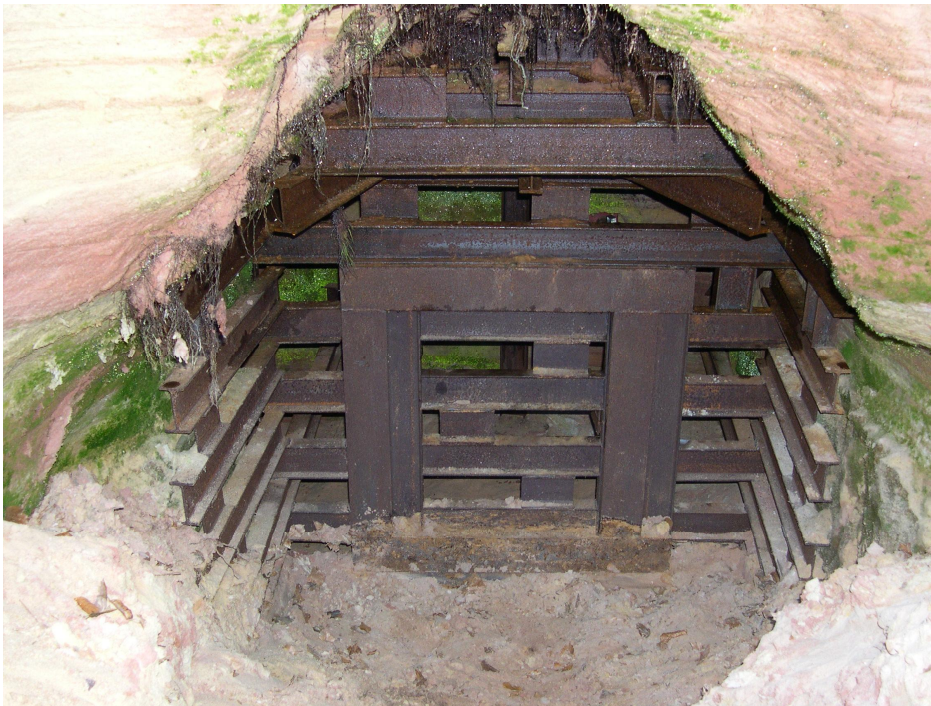
Abb. 1: Gittertor vor der Zerstörung

Nachdem das Objekt Stollen Löffelsberg im Jahre 1998 im Rahmen des LIFE-Projektes gesichert wurde, sind bis ins Jahr 2009 keine Beeinträchtigungen vorgekommen (Abb. 1). Im Winter 2009 wurde das Gittertor aufgebrochen vorgefunden, erleichtert durch einen erosionsbedingten Ausbruch der oberen Mundlochbereichs. Diese Erosion wurde durch das Wurzelwerk eines umgestürzten Baumes verursacht (Abb.2).

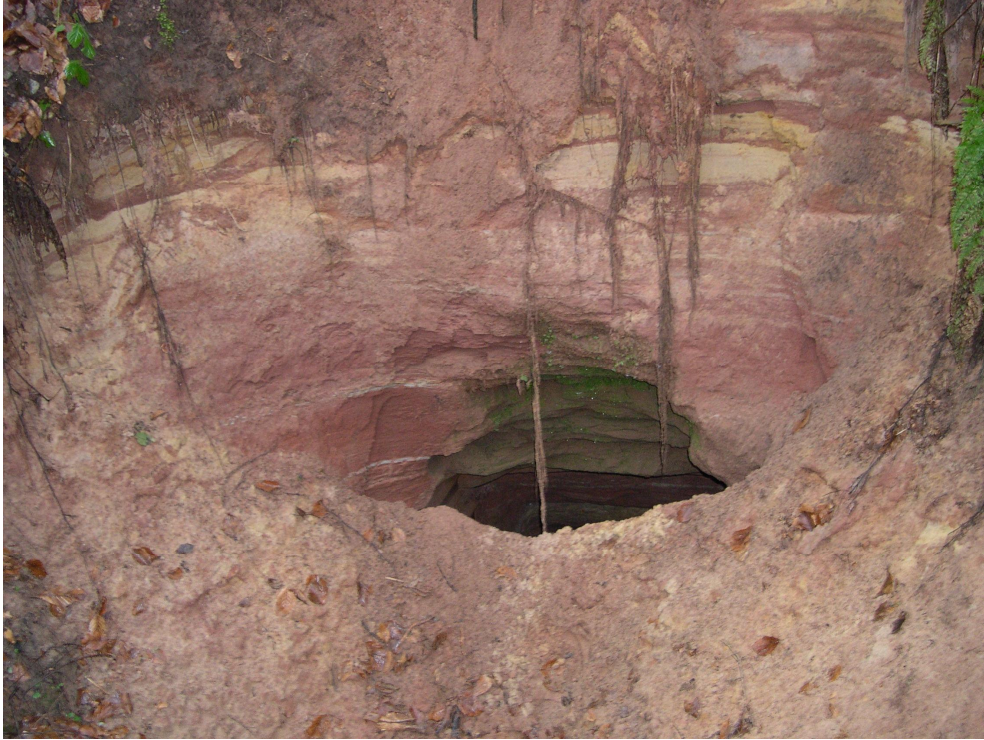
Abb. 2: Gittertor nach der Zerstörung
Foto: C. Harbusch, März 2011

- der Eingangsbereich des Stollens muss saniert werden, um der fortschreitenden Erosion Einhalt zu gebieten

- das direkte Umfeld des Mundlochs muss von Bäumen und aufkommender Vegetation frei gehalten werden, um weitere Zerstörungen zu vermeiden

- ein Gitter mit Zugangstür muss neu angelegt werden.
