Gutachten zur Stand- und Bruchsisicherheit einer Rotbuche (*Fagus sylvatica*) Naturdenkmal 15/10-ND

Standort:
Parkhotel Albrecht
66333 Völklingen
Kühlweinstraße 70

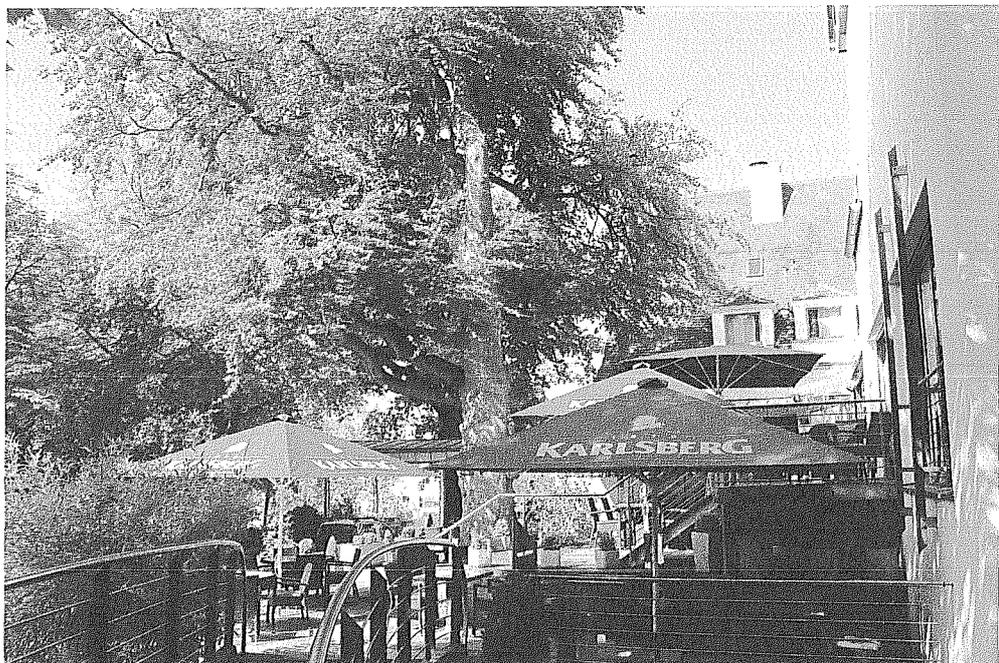
Beurteilung von Stamm und Stammfuß:

Es sind keine Wurzelanläufe zu erkennen. Möglicherweise wurde beim Anlegen der Terrassen die Baumscheibe ca. 1,50m hoch überschüttet. Dies konnte jedoch nicht festgestellt werden.
