Gutachten zur Stand- und Bruchsicherheit einer Stieleiche (*Quercus robur*)

Standort:
Kleinblittersdorf/ Auersmacher
Am Mühlenwald

Auftraggeber:	Landesamt für Umwelt und Arbeitsschutz Geschäftsbereich 5 - Natur und Boden Don-Bosco-Straße 1 66119 Saarbrücken
Gutachtenobjekt:	D 5 10 05 1 Stieleiche (<i>Quercus robur</i>) Standort Kleinblittersdorf / Auersmacher Am Mühlenwald
Aufgabenstellung / Zeitablauf:	Überprüfen der Stand- und Bruchsicherheit, festlegen der erforderlichen Maßnahmen
Ortstermin:	Am 28.7.2014 erfolgte die Datenaufnahme mittels Resistograph und Hubarbeitsbühne vor Ort

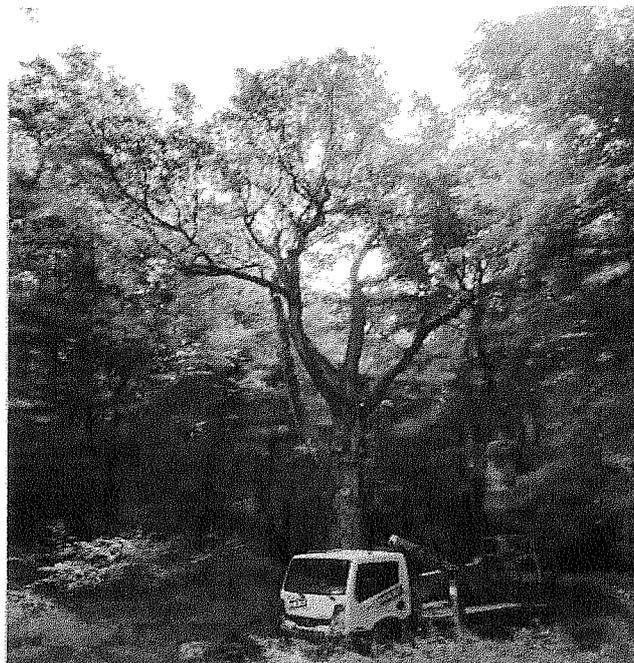
Am Stammfuß sind keine Schäden erkennbar. Der Stamm weist alte überwallte Astwunden und Beulen auf, zudem ist der Stamm mit Moos bedeckt. In vier Meter Höhe und in nordwestlicher Richtung ist eine alte Astwunde mit einer lokalen Fäule zu erkennen. Sie ist zwölf cm breit, zwanzig cm hoch und an der tiefsten Stelle neun cm tief. Der Stammkopf in fünf Metern Höhe hat neben alten, angefaulten Astwunden und einem faulen Aststummel eine große Fäule mit einer Höhlung, in welcher zur Zeit der Untersuchung ein Hornissennest war.

Aus Naturschutzgründen wurde die Höhlung von nordwestlicher Richtung nicht weiter untersucht. Zudem war ein Pilzfruchtkörper zu sehen, bei dem es sich um den Eichenfeuerschwamm (*Phellinus robustus*), der ein Weißfäuler ist, handelt und nur langsam die Bruchsicherheit an Eichen beeinträchtigt. An den alten faulen Astwunden sind in westlicher Richtung wundparasitäre Pilzfruchtkörper zu sehen. Es handelt sich hier um eine Tramete (*Trametes hirsuta*).
